Análisis de falla y causa raíz. Rotura en derivación

Por **Matias Vigliano** (TGN), **Jose Luis Otegui** (Aconcagua Ingeniería) y **Ricardo Ramos** (Aconcagua Ingeniería).

Este trabajo tiene por objeto el desarrollo de los análisis experimentales y modelos necesarios para la determinación de la causa raíz de una falla en servicio y propone recomendaciones para prevenir fallas en derivaciones futuras.

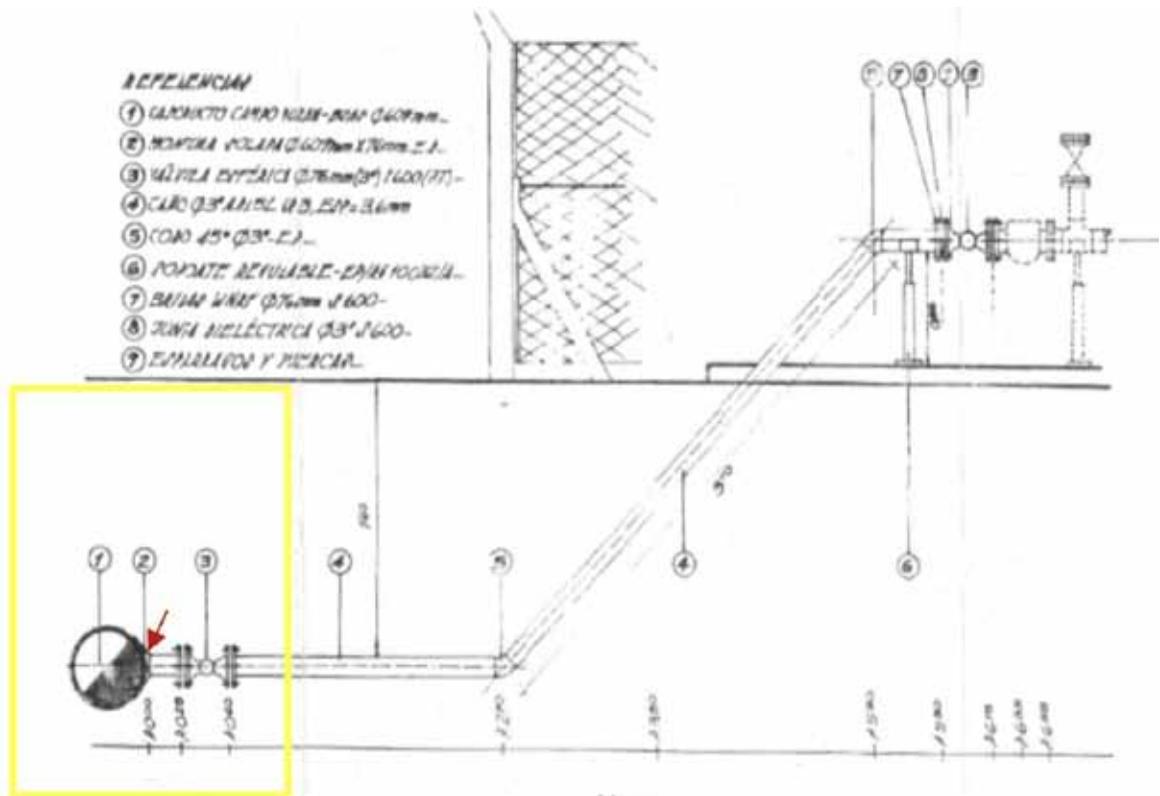
Figura 1. Plano en elevación de la derivación

En la Figura 1 la flecha roja indica el sitio de iniciación de la falla en estudio. Desde la instalación de la derivación en 1991, hasta 2005, la derivación estaba dentro de una cámara construida en ladrillo, indicada en amarillo en la Figura 1, a la que se accedía para actuar la válvula. Debido a que el agua acumulada dentro de la cámara la hacía inviable, en 2005 la cámara fue drenada y rellena con tierra, se colocó un actuador prolongado a la válvula, y se reemplazó la tapa metálica por un piso de cemento pobre. Desde 1991 hasta la fecha de la rotura, el ducto y la derivación estuvieron apoyados sobre las paredes de la cámara, lo que le daba al sistema un cierto grado de rigidez.

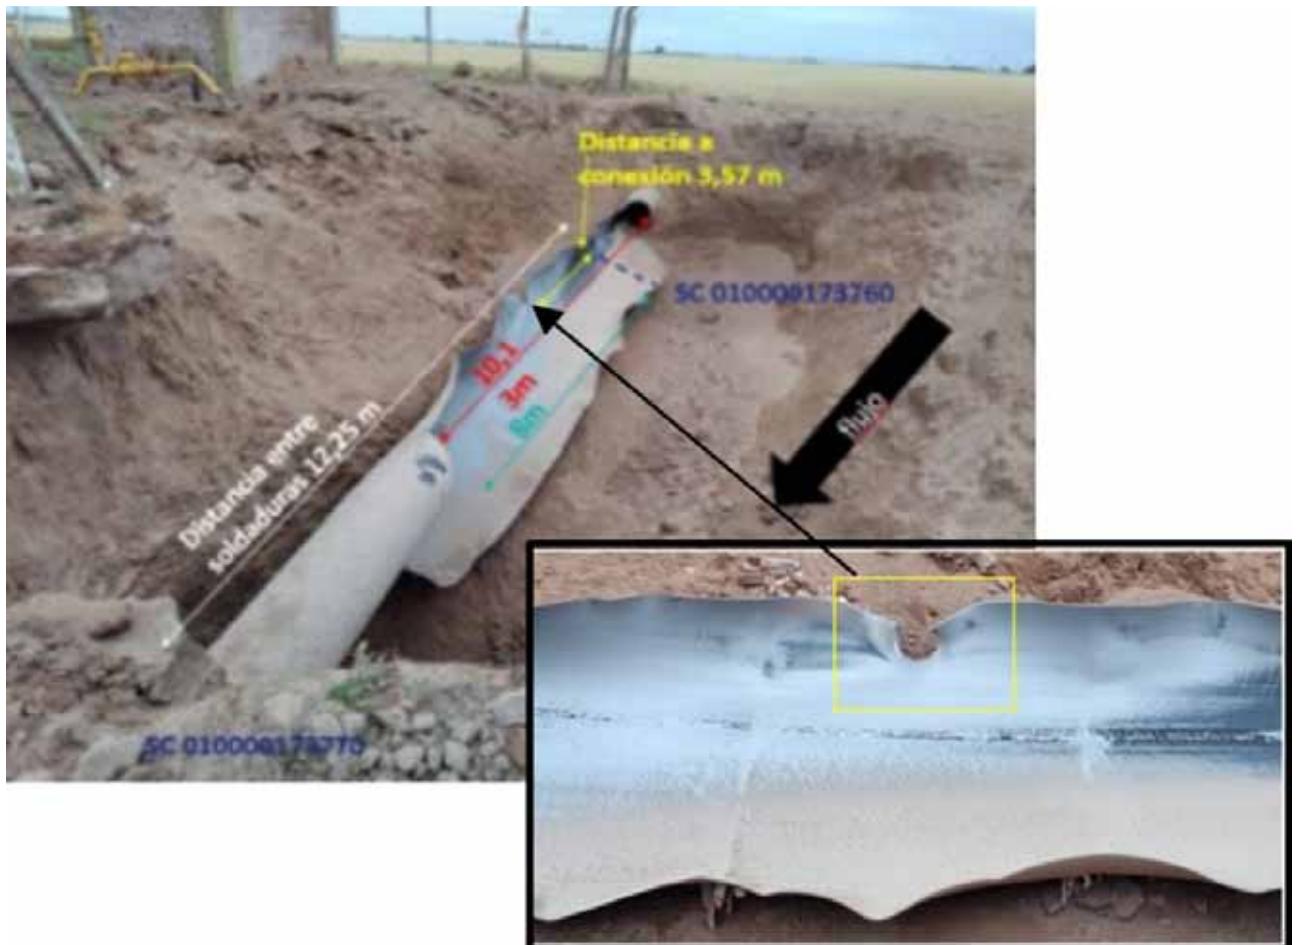
Las dimensiones del cráter originado por la rotura de la cañería se observan en la Figura 2. Un tramo de aproximadamente 10 metros de la tubería sufrió una fractura longitudinal, separada por aproximadamente $\frac{1}{4}$ circunferencia de la soldadura longitudinal. Debido a la energía liberada por la despresurización del gas, este tramo quedó aplanado, en el fondo del cráter. En la zona aproximadamente central de la fractura se observa el sitio de la acometida de 3" (ver inserto en Figura 2). Debido a la rotura, la derivación quedó desprendida del gasoducto. La tapada (terreno sobre el ducto) medida en el cráter el día del evento es de 2 metros.

Figura 2. Tramo afectado por la falla en servicio, dimensiones. Inserto: ubicación de la acometida en el centro del tramo averiado.

La Figura 2 permite observar características típicas de la propagación rápida de fracturas en gasoductos: ondulaciones en la chapa a lo largo del recorrido de la fractura en su tramo longitudinal, aplanamiento del tubo, y eventual cambio de orientación de la fractura, que se hace helicoidal y conduce al corte del tramo, en ambos extremos de la zona de la rotura.

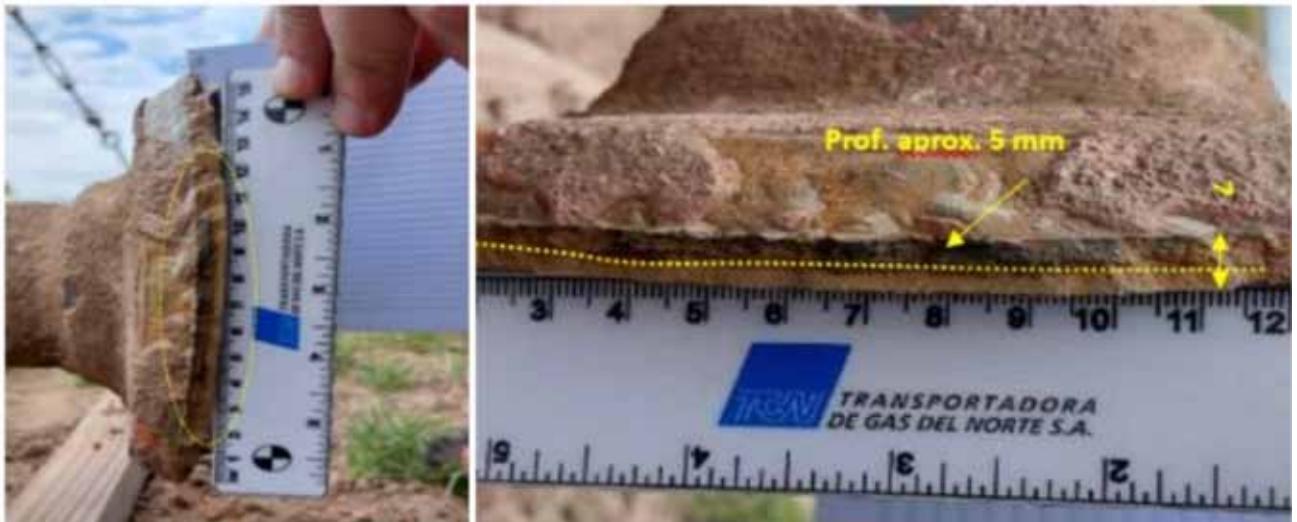
Figura 3. Fractura en la soldadura entre poncho y ducto.

La Figura 3 muestra la rotura en la conexión de la derivación, del cual este tramo es el faltante en el inserto de la Figura 2. Se indica una posible fisura ubicada en el talón de la soldadura de filete entre el refuerzo (poncho) de la derivación y el ducto de 24". Sobre la superficie de fractura en la zona del talón de la soldadura se observa una tonalidad más oscura, que infiere la existencia de una fisura preexistente de aproximadamente 5 mm de profundidad. La tonalidad oscura en general indica presencia de magnetita, que aparece dentro de fisuras con gran tiempo de existencia.

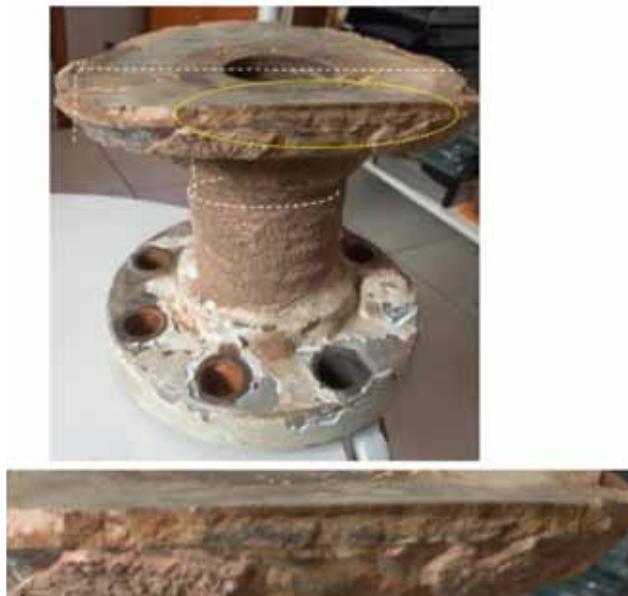
Figura 5. Pieza F, acometida de la derivación. En líneas blancas primeros cortes realizados, detalle de zona de probable iniciación

La Figura 5 se muestra la Pieza F, acometida de la derivación: en líneas blancas primeros cortes realizados, detalle de zona de probable iniciación. La Figura 6 muestra el corte longitudinal de la brida y la derivación. La observación macroscópica permite verificar que el refuerzo soldado corresponde a una montura, definida como tipo Saddle por ASME B31.8, Apéndice I. La inspección visual no revela defectos en su geometría o en sus soldaduras.

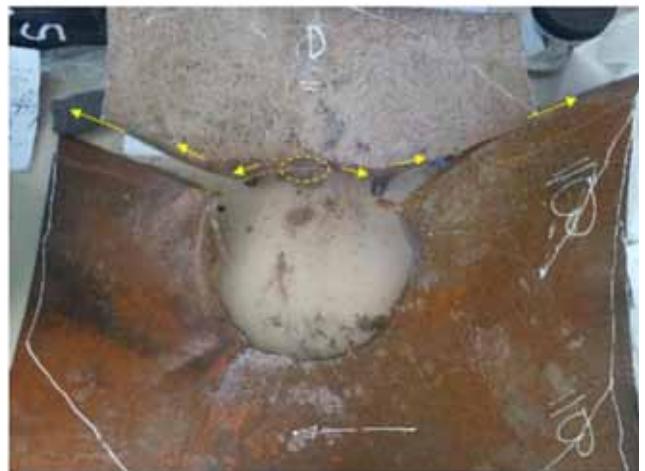
La derivación fallada se ubicaba aproximadamente en posición horaria 3 respecto del diámetro del ducto. La yuxtaposición de las muestras B y D en la Figura 6 permite interpretar la forma en que la fractura inició probablemente en la posición horaria 12 (parte superior) del perímetro de la soldadura circunferencial entre refuerzo y ducto. Vista desde el interior del ducto de 24", se indica en amarillo la iniciación de la fisura en el talón de la soldadura. Las flechas amarillas indican la forma en que la fractura se propagó simultáneamente en ambas direc-

Figura 6. Sitio de iniciación y sentido de propagación de las fracturas al momento de la falla en servicio.

ciones, una vez que se hizo pasante, hasta convertirse en dos fisuras axiales que propagaron en sentido opuesto en el tubo de 24".

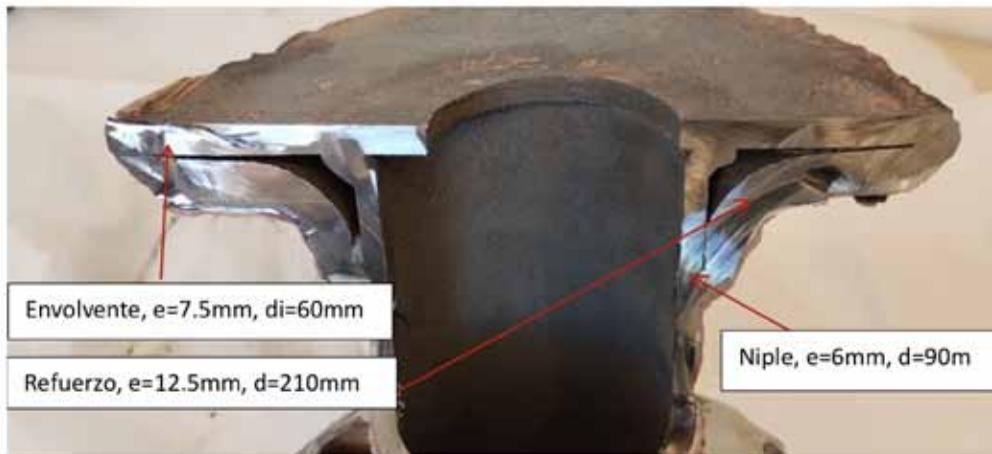
Figura 6. Corte en muestra F, sección de la acometida de la derivación, refuerzo Saddle (montura)

El corte longitudinal de la brida y la derivación permite verificar que el refuerzo soldado corresponde a una montura, definida como tipo *Saddle* por ASME B31.8, Apéndice I. Las características geométricas del refuerzo, las condiciones operativas y los ensayos NDT para asegurar la integridad de la unión fallada son similares a los usados en otras derivaciones similares.

Para reducir el riesgo de fallas similares en estos ductos antiguos, se recomienda usar refuerzos de circunferencia completa (refuerzos de unión recta), que minimizan la generación de esfuerzos en el sentido transversal al espesor del ducto.

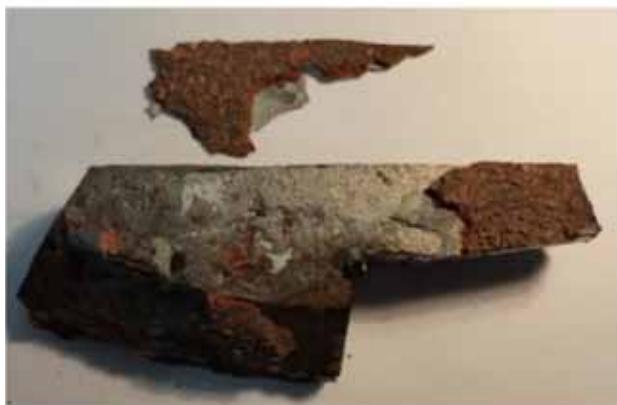
Figura 7. recubrimiento de color rojo.

La composición química del recubrimiento de color rojo (Figura 7), fue determinada mediante técnica de FRX. La composición metálica mayoritaria es de Al (12%), Fe (20%), Si (39%) y Ti (15%). El análisis SEM-EDS del recubrimiento blanco indicó presencia de Cr y Zn. Dada la diferencia composicional entre ambos recubrimientos, es razonable considerar que se han aplicado en diferentes instancias: el blanco cuando se colocó la derivación en 1993, y el rojo luego de la inspección en 2015 [4].

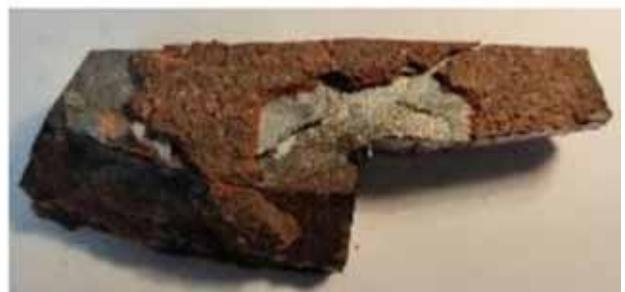
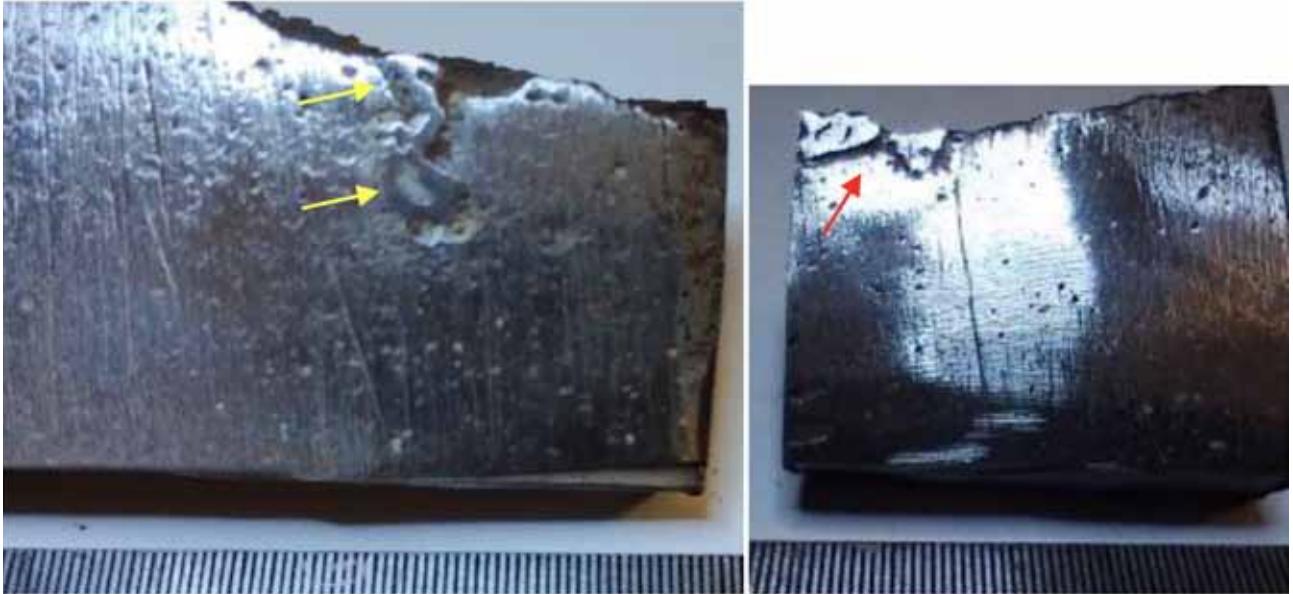
Figura 8. (a,b) dos defectos por inicio de arco fuera del cordón de soldadura.

La inspección por tintas penetrantes de la superficie exterior del ducto, en zona aledañas a la derivación fallada no encontró evidencia de colonias de fisuras. La Figura 8 permite identificar dos defectos: inicio de arco fuera del cordón de soldadura, que generaron discontinuidades geométricas y metalúrgicas en el talón de la soldadura perimetral del refuerzo en la zona cercana a la iniciación de la falla. Si bien estos defectos indican una mala calidad de soldadura, no fueron iniciadores directos de la falla. La inspección visual determinó que sobre la superficie del refuerzo y de la soldadura perimetral el revestimiento rojo fue colocado por encima del revestimiento blanco. Estas zonas fueron analizadas mediante NDT en 2015.

Se identificaron al menos dos defectos de inicio de arco fuera del cordón de soldadura, que indican mala praxis, aunque probablemente no influyeron en la iniciación de la falla. En la interfaz entre material de aporte de la soldadura y ZAC del ducto se observan poros e inclusiones de escoria. La penetración en el material del ducto es pequeña.

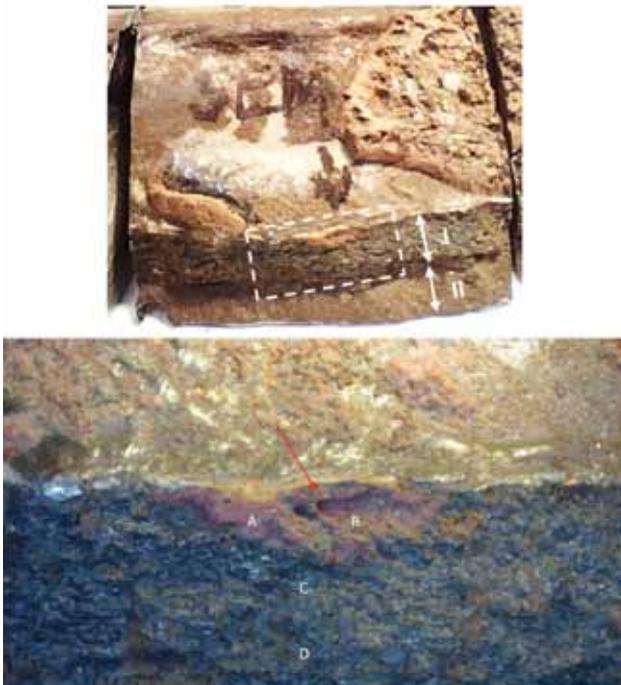
Figura 9. (a,b) Zona de interés en la superficie de fractura de la muestra F

La Figura 9 (a) muestra la superficie de fractura y el cordón de la soldadura en la zona de interés en la muestra

F, luego de limpieza en detergente y baño ultrasónico. El recuadro indica el sector mostrado a mayor magnificación en la Figura 9 (b). En el espesor del ducto, sobre la superficie de fractura, se indican dos regiones:

- Zona cercana a la superficie externa, recubierta de un depósito corrosivo adherente y de color oscuro (probablemente magnetita). Esta zona es típica de un proceso de crecimiento lento subcrítico de fisura durante el servicio.
- Zona cercana a la superficie interna, cubierta de un depósito corrosivo naranja, producto de la corrosión atmosférica posterior a la fractura que dio lugar al evento de falla.

La Figura 9 (b) muestra un detalle de la zona recuadrada en la superficie de fractura. La flecha indica un depósito de color rojo, de forma semielíptica, sobre la superficie de fractura. Se indican cuatro áreas (A,B,C,D) de interés, que corresponden a las siguientes fractografías tomadas en microscopía electrónica de barrido (SEM), de muestras sometidas también a análisis químico por microsonda de rayos X (EDS). La Tabla 3 resume las composiciones químicas identificadas.

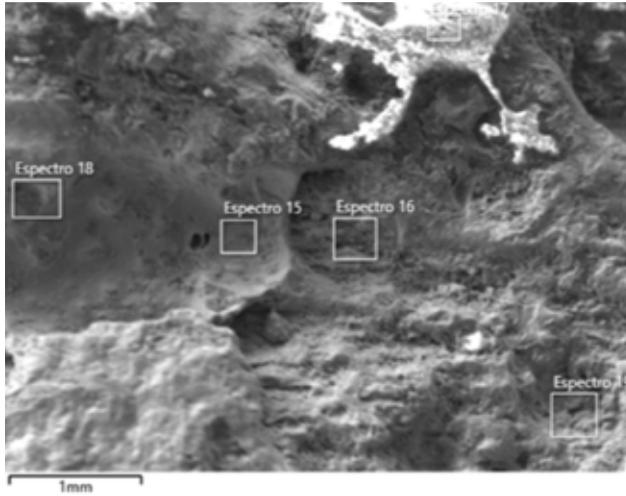
Figura.10. SEM X50 en superficie de fractura zona A (iniciación, Figura 9), composición química en sitios seleccionados.

La Figura 10 (a X50) muestra como ejemplo la superficie de fractura zona A (probable iniciación, Fig-

que el depósito aparenta ser un resto del recubrimiento polimérico, aparecen cantidades de Zn y Cr, elementos habitualmente presentes en los recubrimientos anticorrosivos. Se presume entonces que no provienen de la metalurgia de los aceros, de la tierra ni de contaminaciones posteriores.

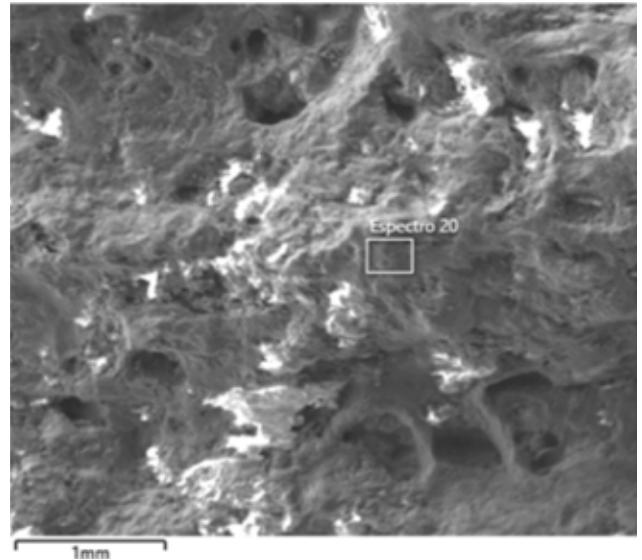
Figura 11. SEM X50 en superficie de fractura zona C (propagación subcrítica, Figura 9), (b) composición química en depósito oscuro.

La Figura 11 muestra (a X50) la superficie de fractura en zona C. Aquí estamos dentro de la zona (I) oscura, correspondiente a propagación subcrítica en servicio. Nótese los huecos en la superficie de fractura. Finalmente, los depósitos poliméricos en la zona roja "A" de iniciación fueron analizados en diversos sectores, ver Tabla 3.

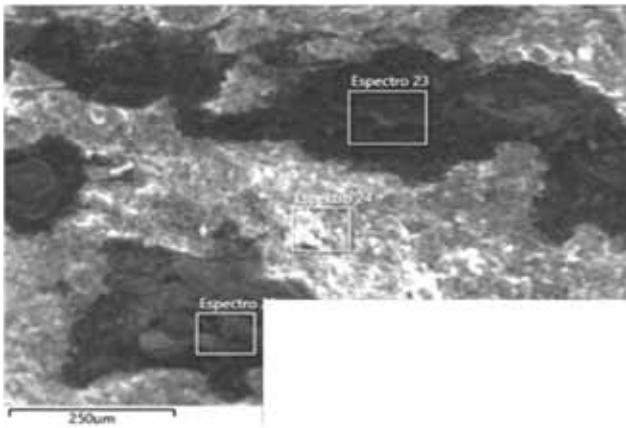
Figura 12. SEM X200, depósitos en zona iniciación A (Figura 9), composiciones químicas

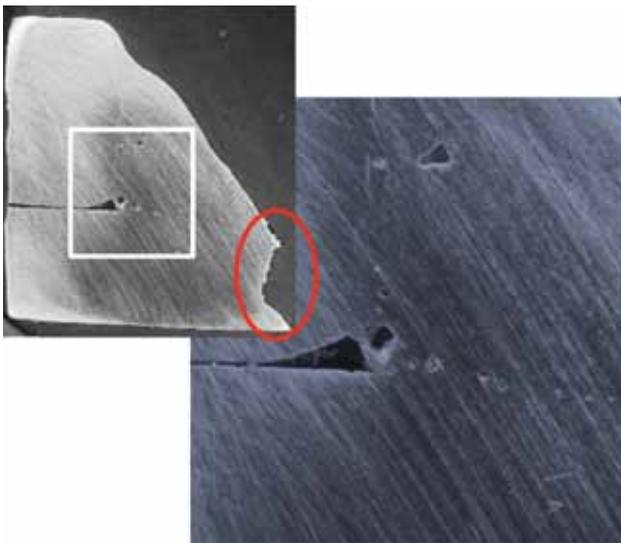
Figura 13. Cortes metalográficos y traza de la fractura en zona de propagación en servicio

del cordón de soldadura entre el refuerzo y el gasoducto, luego de pulido y ataque metalográfico con Nital 2%. La sección 1 es mostrada en Figura 13, previa a pulido en paño, se identifican defectos de soldadura (poros y rechupes) y la traza de la fractura que dio origen a la falla.

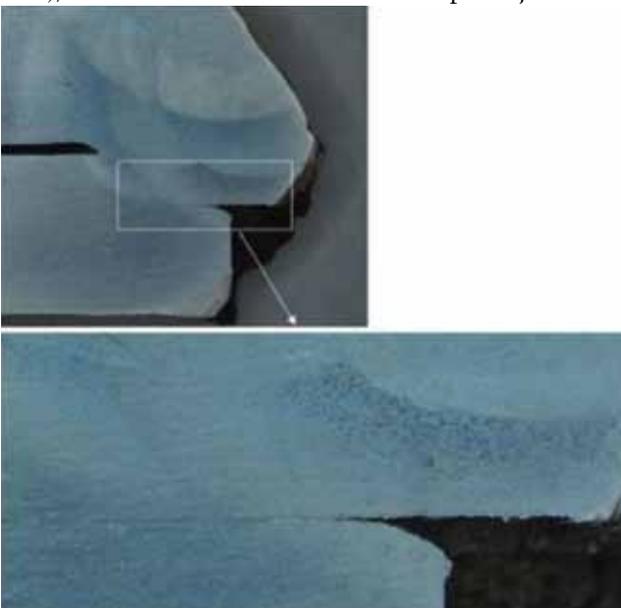
Figura 14 (a X7, b X20) sección 3. ZAC en ducto, fisura secundaria paralela a la chapa

La Figura 14.a muestra detalles de la sección 3. Aquí se aprecia que el espacio entre refuerzo y ducto, las diferentes pasadas entre cordones, y la zona afectada por el calor (ZAC) en el material del ducto. El tamaño de

grano en ambas ZAC (ducto y refuerzo) es grande. A mayor magnificación (Figura 14.b) se muestra la fisura secundaria en dirección horizontal en la figura propaga en forma paralela de la superficie del ducto, normal a la dirección global de la fractura. Esto indica una muy baja resistencia del material del ducto a la tracción en sentido del espesor.

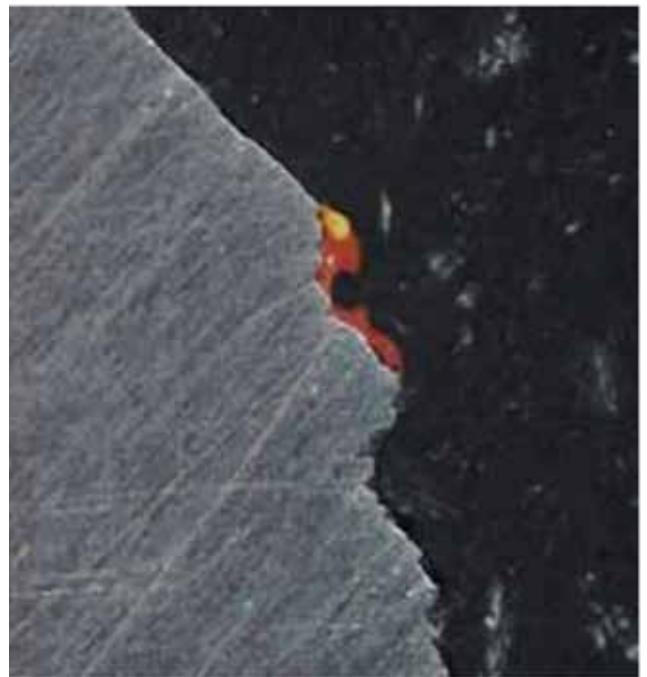
Figura 15. (X20) sección 2, defecto inicial con pintura roja, y traza de propagación en servicio

La Figura 15 (X20) muestra la sección 2 en la zona del defecto inicial, recubierto de la pintura roja. El espesor del recubrimiento permite inferir que el defecto preexistente en 2015 era de naturaleza volumétrica, del cual pudo haber sido originalmente la socavadura no identificada en las placas radiográficas, que luego se fue ensanchando por un proceso de picado. La Figura 16 (a, X100) muestra la traza en la parte más cercana al talón, se aprecia la microestructura de ZAC. La Figura 16 (b,c, X100) muestra detalles del picado, en la traza ya fuera de la ZAC pero aún dentro de la zona roja.

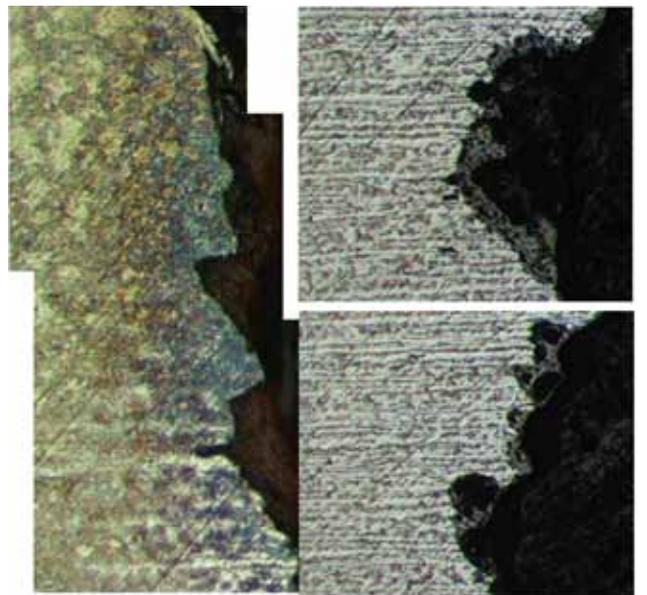
Figura 16. (a, X100) Traza en ZAC; (b, c, X100) picado en traza fuera de ZAC dentro de zona roja.

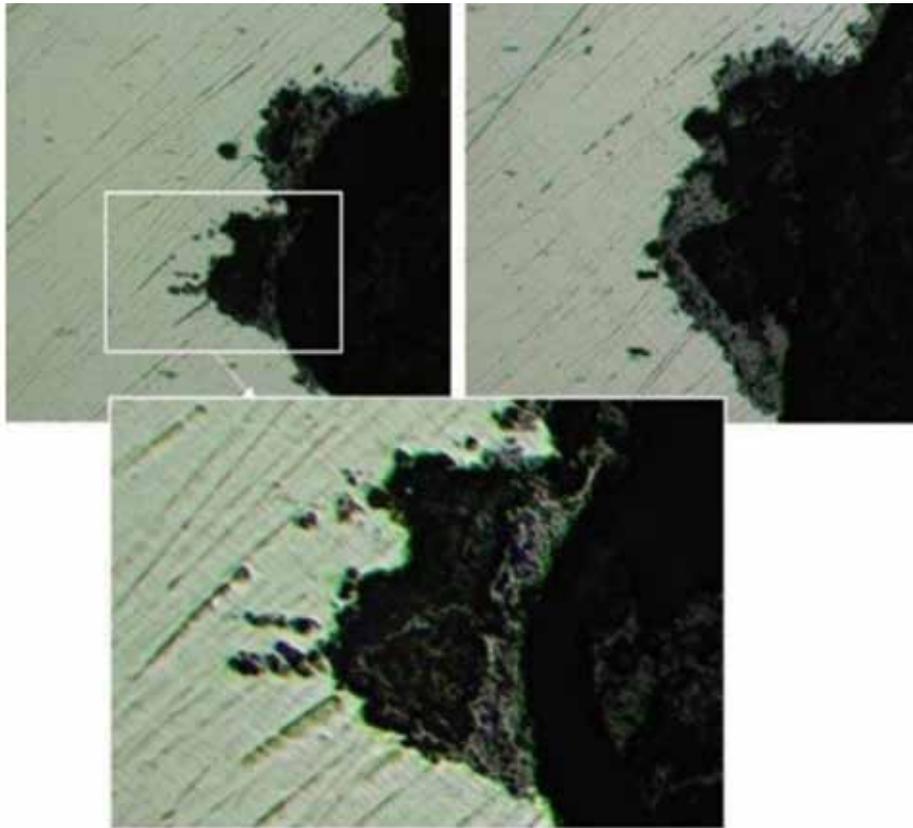
Figura 17. (a,b, 100) Picado en traza fuera de zona roja, dentro de zona recubierta por magnetita. (c, X200) Detalle anterior

La Figura 17 (a,b, X100) muestra detalles del picado, en la traza ya fuera de la zona roja, pero aún dentro de la zona de propagación en servicio (recubierta por magnetita). Se verificó que en ningún caso hay microfisuras asociadas a

los poros, ver detalle en Figura 17c (X200). La Figura 18 (a,b, X200) muestra detalles del picado, en otras zonas de la traza dentro de la propagación en servicio.

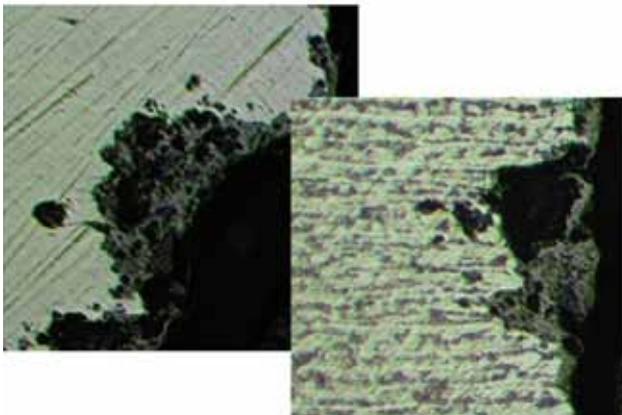
Figura 18. (a,b, X200) Detalles del picado, en traza dentro de la propagación en servicio

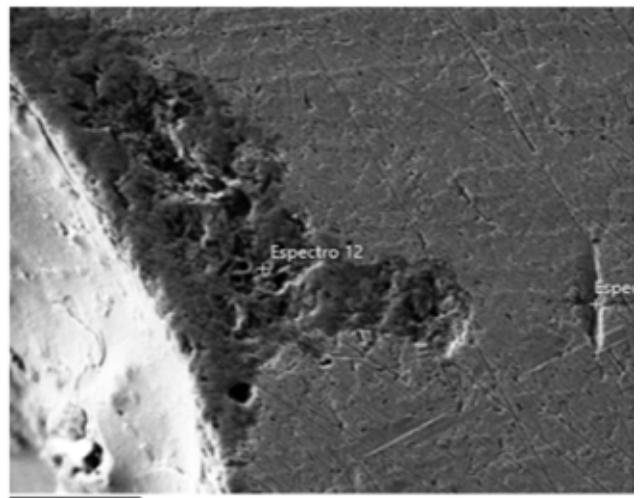
Figura 19. Zona evaluada con microsonda EDS en el interior de un pit.

Los análisis químicos con microsonda EDS de la Figura 19 indican que en el interior del pit (picado) analizado, dentro de la zona con pintura roja, hay concentraciones de Zn, Pb y Cr compatibles con revestimientos anticorrosivos. El recubrimiento negro es compatible con óxidos de hierro (espectro 12) dentro del cual se observan inclusiones, y el material base corresponde con la especificación.

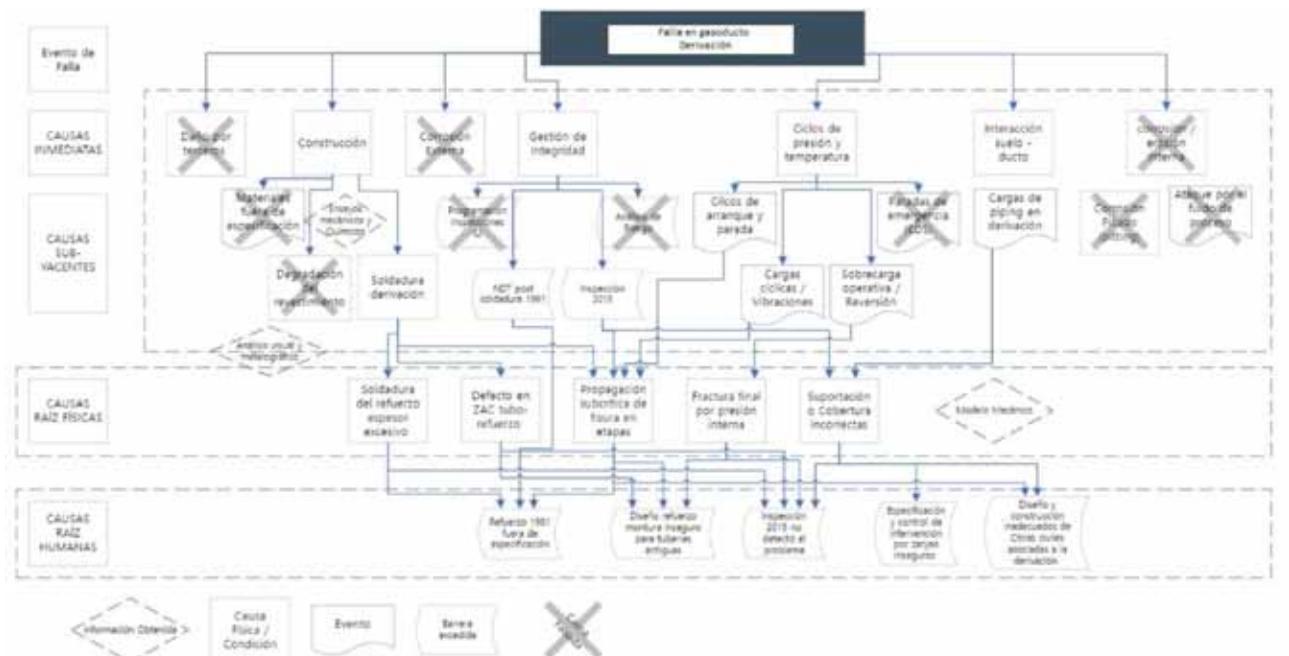
Figura 23. Árbol de causa-efecto. Se indican causas inmediatas y causas raíz, confirmadas con evidencia experimental.

Con la información disponible y los resultados de los estudios de laboratorio, y de acuerdo con los procedimientos definidos en API RP 585 [6, 7], se construyó el árbol de causa-efecto, que se incluye como Figura 23. En la parte superior del árbol se definió el evento de falla, y en cada fila por debajo se definieron todas las causas inmediatas posibles. Filas subsiguientes indican causas subyacentes, causas raíz físicas, y causas raíz humanas. El tipo de causa (condiciones, eventos, barreras excedidas) es indicado por diferentes recuadros, según se indica en la parte inferior de la figura. Las causas que han podido ser falsadas se tachan con una X, la información relevante que permitió la falsación se indica en azul. Las causas raíz deben ser consideradas como probables.
