Análisis de falla y causa raíz. Rotura en derivación

Por **Matias Vigliano** (TGN), **Jose Luis Otegui** (Aconcagua Ingeniería) y **Ricardo Ramos** (Aconcagua Ingeniería).

Este trabajo tiene por objeto el desarrollo de los análisis experimentales y modelos necesarios para la determinación de la causa raíz de una falla en servicio y propone recomendaciones para prevenir fallas en derivaciones futuras.

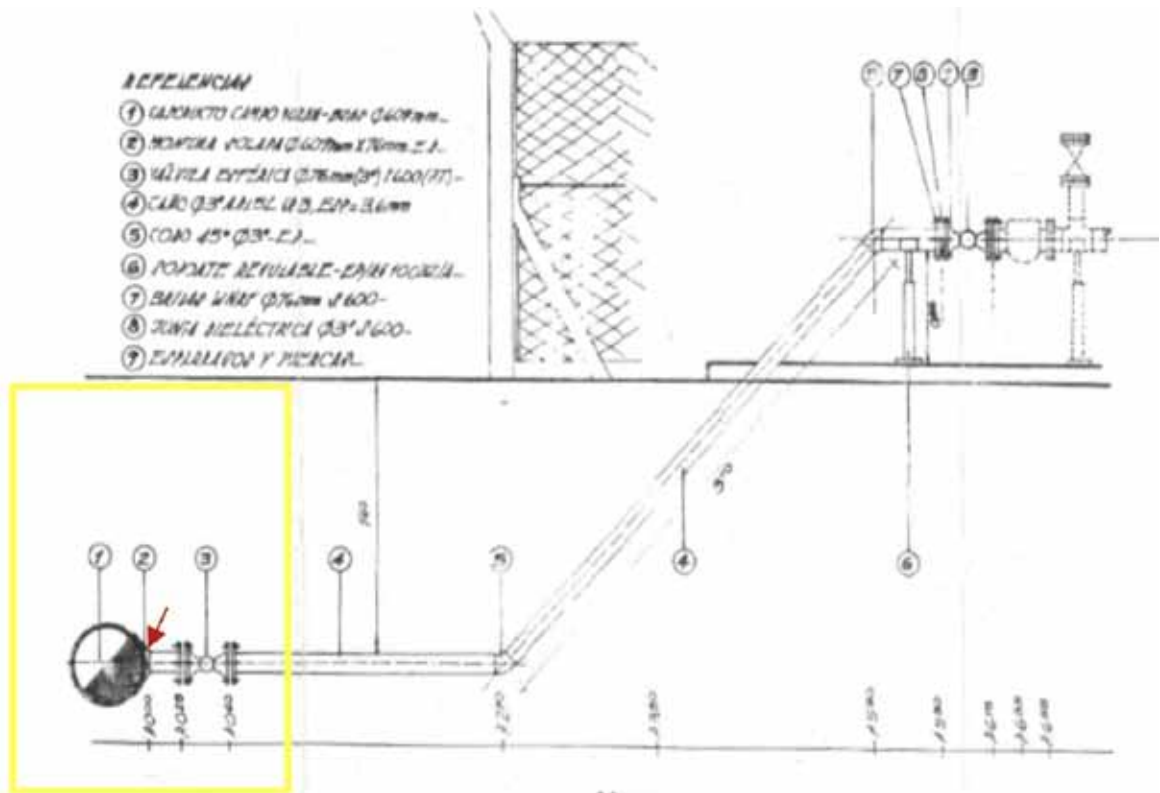
Figura 1. Plano en elevación de la derivación

En la Figura 1 la flecha roja indica el sitio de iniciación de la falla en estudio. Desde la instalación de la derivación en 1991, hasta 2005, la derivación estaba dentro de una cámara construida en ladrillo, indicada en amarillo en la Figura 1, a la que se accedía para actuar la válvula. Debido a que el agua acumulada dentro de la cámara la hacía inviable, en 2005 la cámara fue drenada y rellena con tierra, se colocó un actuador prolongado a la válvula, y se reemplazó la tapa metálica por un piso de cemento pobre. Desde 1991 hasta la fecha de la rotura, el ducto y la derivación estuvieron apoyados sobre las paredes de la cámara, lo que le daba al sistema un cierto grado de rigidez.

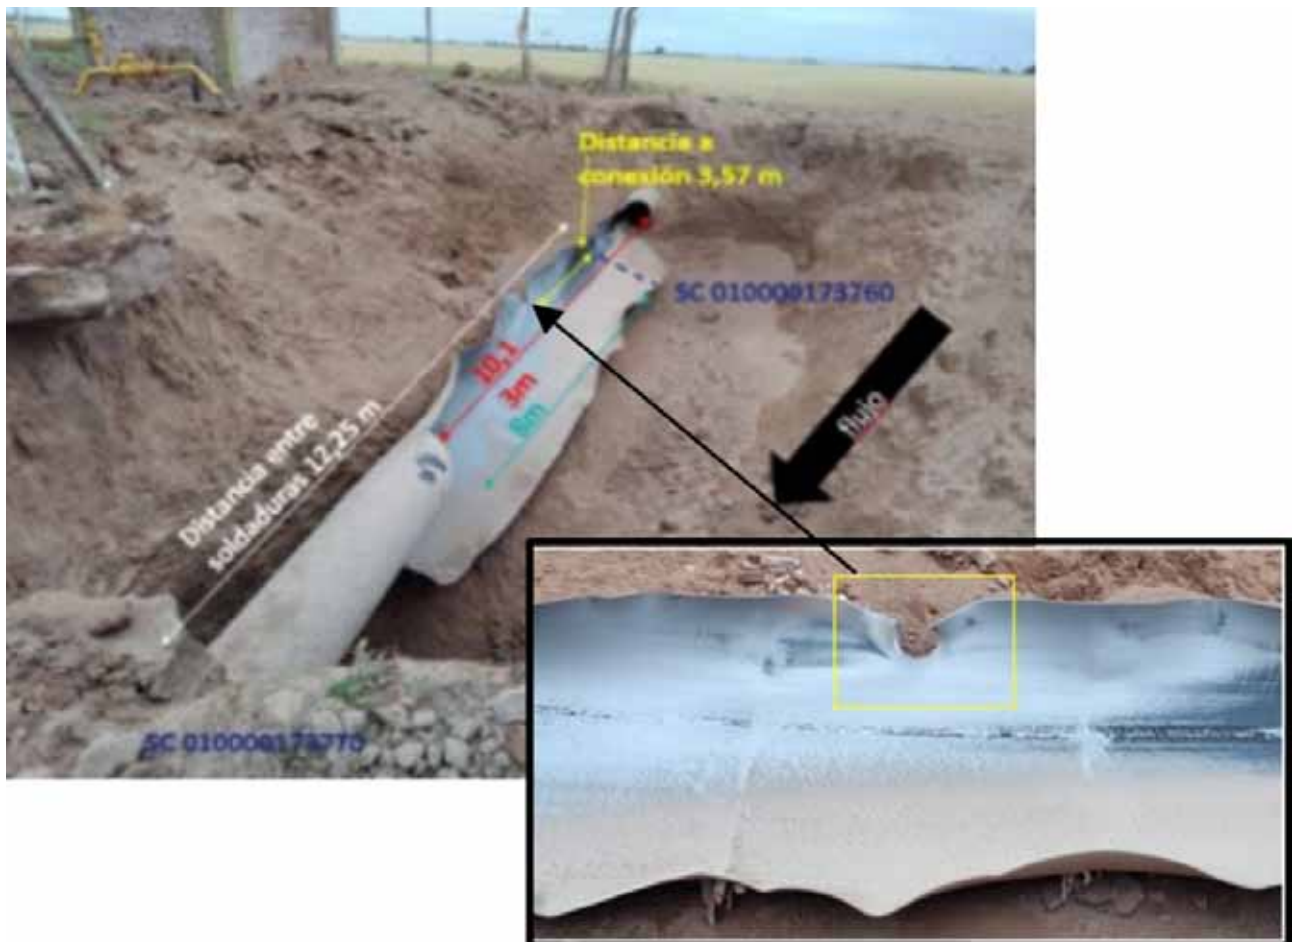
Las dimensiones del cráter originado por la rotura de la cañería se observan en la Figura 2. Un tramo de aproximadamente 10 metros de la tubería sufrió una fractura longitudinal, separada por aproximadamente $\frac{1}{4}$ circunferencia de la soldadura longitudinal. Debido a la energía liberada por la despresurización del gas, este tramo quedó aplanado, en el fondo del cráter. En la zona aproximadamente central de la fractura se observa el sitio de la acometida de 3" (ver inserto en Figura 2). Debido a la rotura, la derivación quedó desprendida del gasoducto. La tapada (terreno sobre el ducto) medida en el cráter el día del evento es de 2 metros.

Figura 2. Tramo afectado por la falla en servicio, dimensiones. Inserto: ubicación de la acometida en el centro del tramo averiado.

La Figura 2 permite observar características típicas de la propagación rápida de fracturas en gasoductos: ondulaciones en la chapa a lo largo del recorrido de la fractura en su tramo longitudinal, aplanamiento del tubo, y eventual cambio de orientación de la fractura, que se hace helicoidal y conduce al corte del tramo, en ambos extremos de la zona de la rotura.

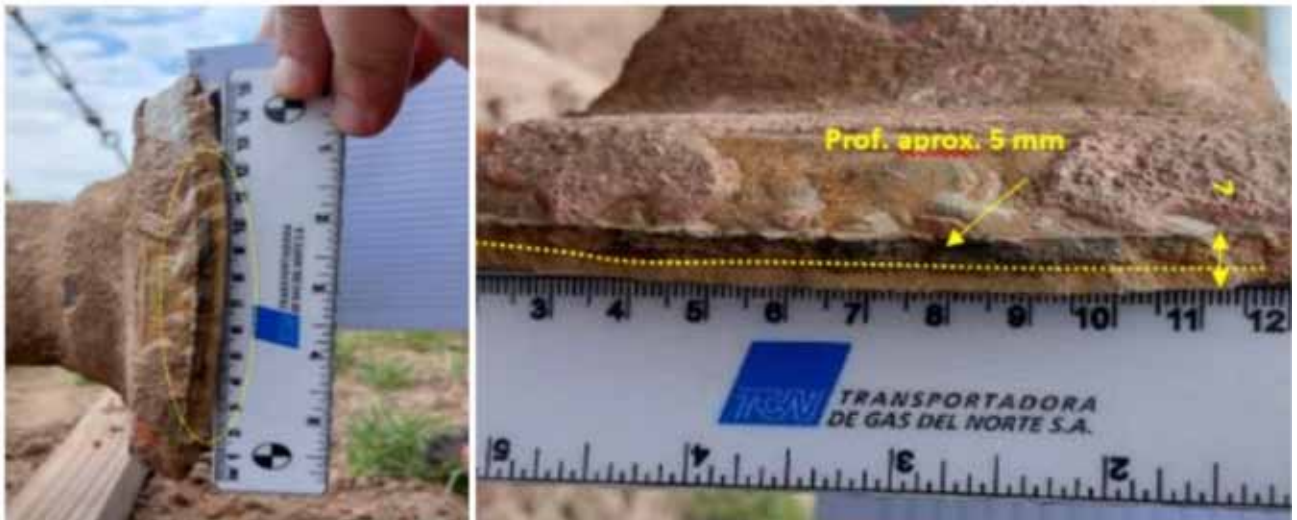
Figura 3. Fractura en la soldadura entre poncho y ducto.

La Figura 3 muestra la rotura en la conexión de la derivación, del cual este tramo es el faltante en el inserto de la Figura 2. Se indica una posible fisura ubicada en el talón de la soldadura de filete entre el refuerzo (poncho) de la derivación y el ducto de 24". Sobre la superficie de fractura en la zona del talón de la soldadura se observa una tonalidad más oscura, que infiere la existencia de una fisura preexistente de aproximadamente 5 mm de profundidad. La tonalidad oscura en general indica presencia de magnetita, que aparece dentro de fisuras con gran tiempo de existencia.

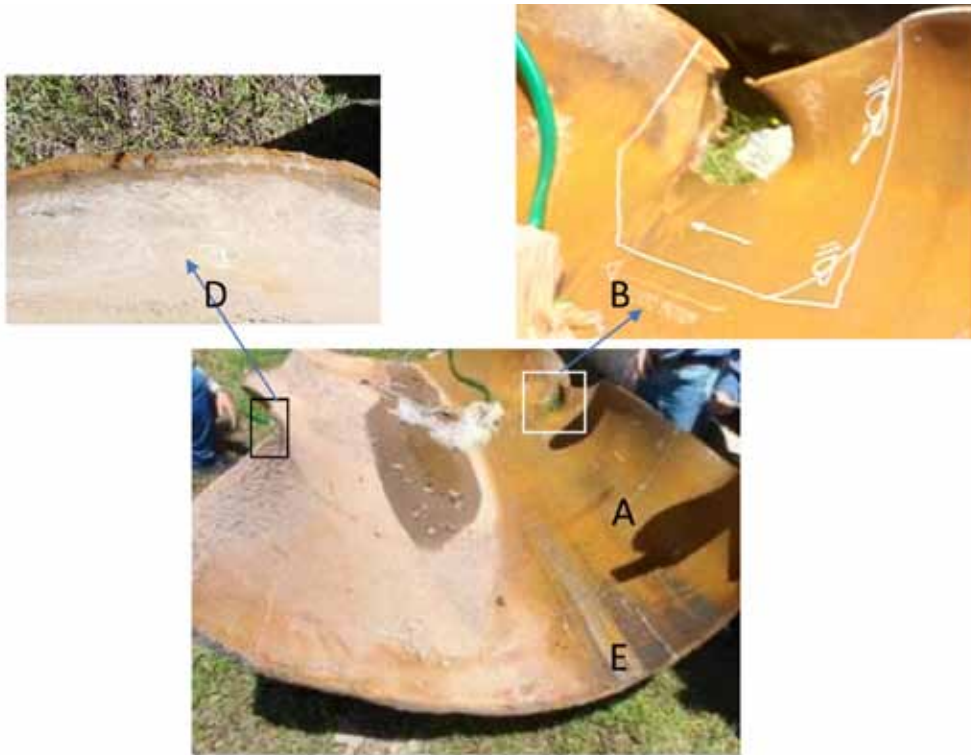
Figura 4. Piezas seleccionadas: B y D incluyen probable iniciación de la falla, A y E para ensayos mecánicos y análisis de corrosión interna.

B y D: zonas que incluyen la zona de probable iniciación de la falla, inicialmente unidas a la derivación.

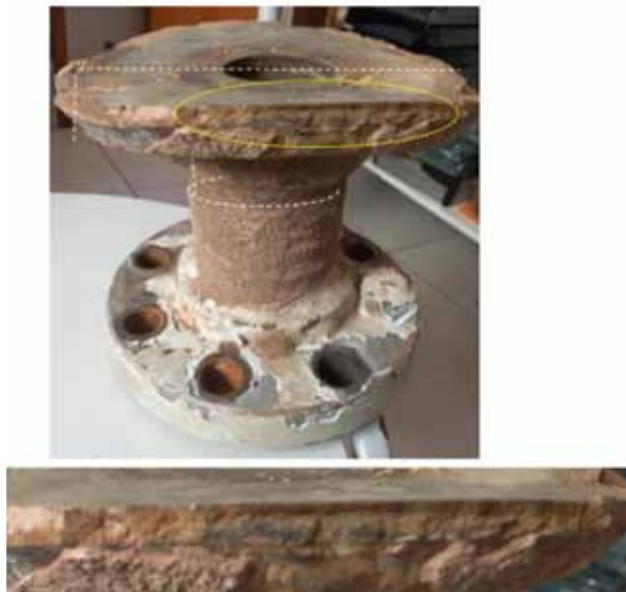
Figura 5. Pieza F, acometida de la derivación. En líneas blancas primeros cortes realizados, detalle de zona de probable iniciación

La Figura 5 se muestra la Pieza F, acometida de la derivación: en líneas blancas primeros cortes realizados, detalle de zona de probable iniciación. La Figura 6 muestra el corte longitudinal de la brida y la derivación. La observación macroscópica permite verificar que el refuerzo soldado corresponde a una montura, definida como tipo Saddle por ASME B31.8, Apéndice I. La inspección visual no revela defectos en su geometría o en sus soldaduras.

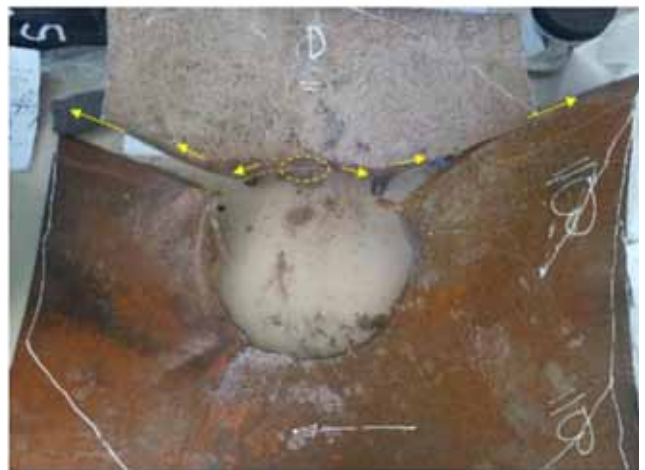
La derivación fallada se ubicaba aproximadamente en posición horaria 3 respecto del diámetro del ducto. La yuxtaposición de las muestras B y D en la Figura 6 permite interpretar la forma en que la fractura inició probablemente en la posición horaria 12 (parte superior) del perímetro de la soldadura circunferencial entre refuerzo y ducto. Vista desde el interior del ducto de 24", se indica en amarillo la iniciación de la fisura en el talón de la soldadura. Las flechas amarillas indican la forma en que la fractura se propagó simultáneamente en ambas direc-

Figura 6. Sitio de iniciación y sentido de propagación de las fracturas al momento de la falla en servicio.

ciones, una vez que se hizo pasante, hasta convertirse en dos fisuras axiales que propagaron en sentido opuesto en el tubo de 24".

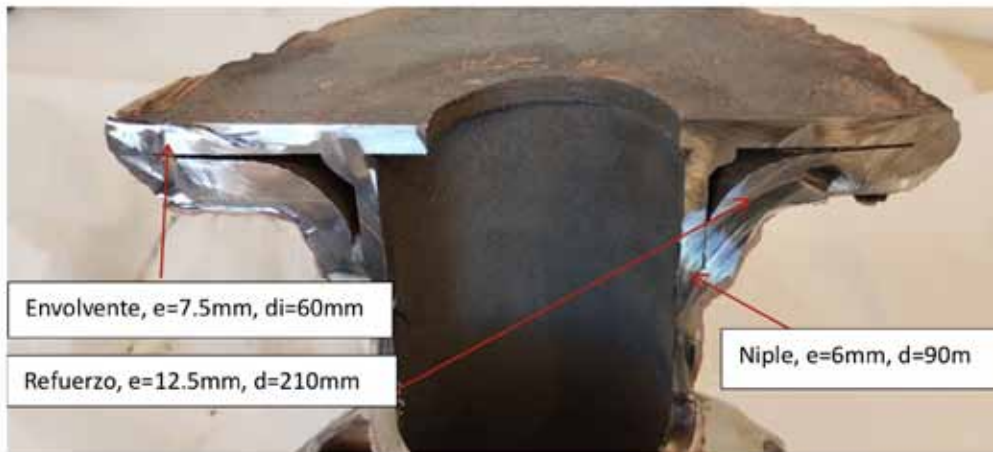
Figura 6. Corte en muestra F, sección de la acometida de la derivación, refuerzo Saddle (montura)

El corte longitudinal de la brida y la derivación permite verificar que el refuerzo soldado corresponde a una montura, definida como tipo *Saddle* por ASME B31.8, Apéndice I. Las características geométricas del refuerzo, las condiciones operativas y los ensayos NDT para asegurar la integridad de la unión fallada son similares a los usados en otras derivaciones similares.

Para reducir el riesgo de fallas similares en estos ductos antiguos, se recomienda usar refuerzos de circunferencia completa (refuerzos de unión recta), que minimizan la generación de esfuerzos en el sentido transversal al espesor del ducto.

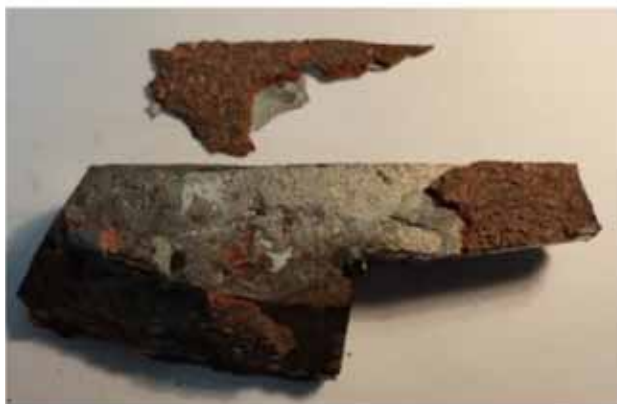
Figura 7. recubrimiento de color rojo.

La composición química del recubrimiento de color rojo (Figura 7), fue determinada mediante técnica de FRX. La composición metálica mayoritaria es de Al (12%), Fe (20%), Si (39%) y Ti (15%). El análisis SEM-EDS del recubrimiento blanco indicó presencia de Cr y Zn. Dada la diferencia composicional entre ambos recubrimientos, es razonable considerar que se han aplicado en diferentes instancias: el blanco cuando se colocó la derivación en 1993, y el rojo luego de la inspección en 2015 [4].

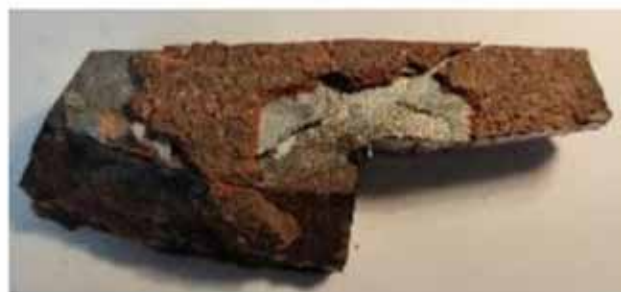
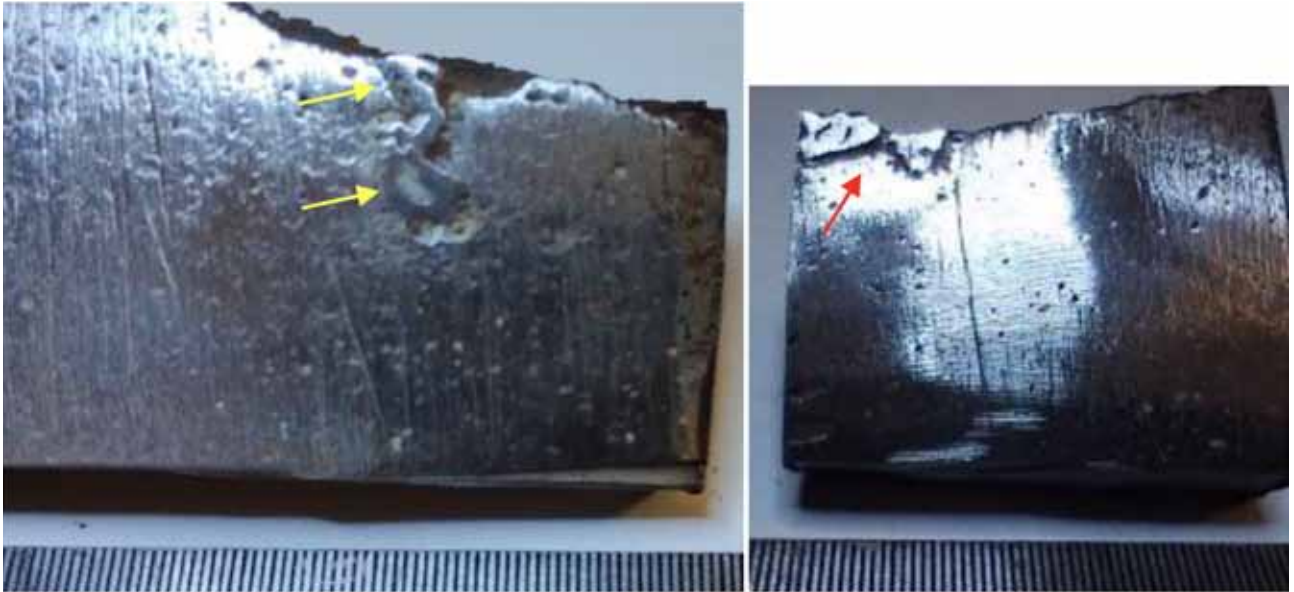
Figura 8. (a,b) dos defectos por inicio de arco fuera del cordón de soldadura.

La inspección por tintas penetrantes de la superficie exterior del ducto, en zona aledañas a la derivación fallada no encontró evidencia de colonias de fisuras. La Figura 8 permite identificar dos defectos: inicio de arco fuera del cordón de soldadura, que generaron discontinuidades geométricas y metalúrgicas en el talón de la soldadura perimetral del refuerzo en la zona cercana a la iniciación de la falla. Si bien estos defectos indican una mala calidad de soldadura, no fueron iniciadores directos de la falla. La inspección visual determinó que sobre la superficie del refuerzo y de la soldadura perimetral el revestimiento rojo fue colocado por encima del revestimiento blanco. Estas zonas fueron analizadas mediante NDT en 2015.

Se identificaron al menos dos defectos de inicio de arco fuera del cordón de soldadura, que indican mala praxis, aunque probablemente no influyeron en la iniciación de la falla. En la interfaz entre material de aporte de la soldadura y ZAC del ducto se observan poros e inclusiones de escoria. La penetración en el material del ducto es pequeña.

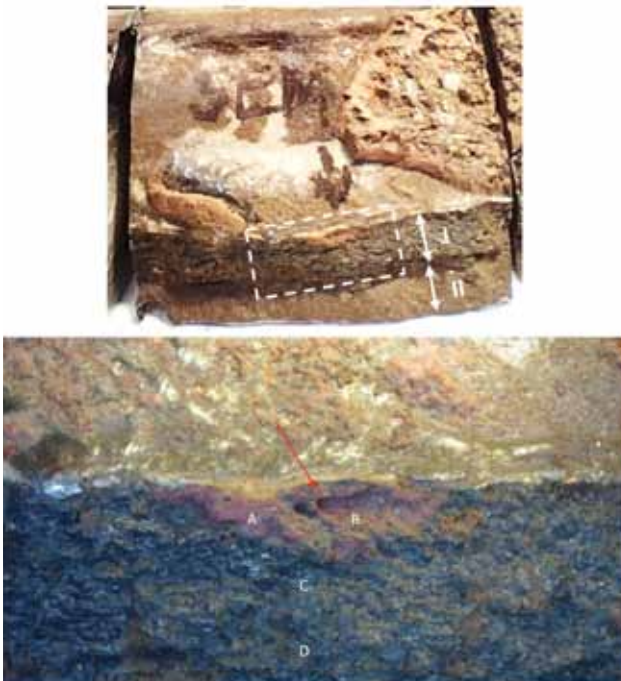
Figura 9. (a,b) Zona de interés en la superficie de fractura de la muestra F

La Figura 9 (a) muestra la superficie de fractura y el cordón de la soldadura en la zona de interés en la muestra

F, luego de limpieza en detergente y baño ultrasónico. El recuadro indica el sector mostrado a mayor magnificación en la Figura 9 (b). En el espesor del ducto, sobre la superficie de fractura, se indican dos regiones:

- Zona cercana a la superficie externa, recubierta de un depósito corrosivo adherente y de color oscuro (probablemente magnetita). Esta zona es típica de un proceso de crecimiento lento subcrítico de fisura durante el servicio.
- Zona cercana a la superficie interna, cubierta de un depósito corrosivo naranja, producto de la corrosión atmosférica posterior a la fractura que dio lugar al evento de falla.

La Figura 9 (b) muestra un detalle de la zona recuadrada en la superficie de fractura. La flecha indica un depósito de color rojo, de forma semielíptica, sobre la superficie de fractura. Se indican cuatro áreas (A,B,C,D) de interés, que corresponden a las siguientes fractografías tomadas en microscopía electrónica de barrido (SEM), de muestras sometidas también a análisis químico por microsonda de rayos X (EDS). La Tabla 3 resume las composiciones químicas identificadas.

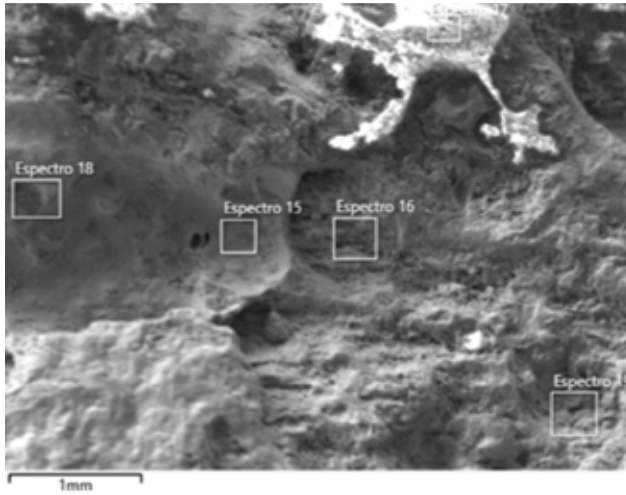
Figura.10. SEM X50 en superficie de fractura zona A (iniciación, Figura 9), composición química en sitios seleccionados.

La Figura 10 (a X50) muestra como ejemplo la superficie de fractura zona A (probable iniciación, Fig-

que el depósito aparenta ser un resto del recubrimiento polimérico, aparecen cantidades de Zn y Cr, elementos habitualmente presentes en los recubrimientos anticorrosivos. Se presume entonces que no provienen de la metalurgia de los aceros, de la tierra ni de contaminaciones posteriores.

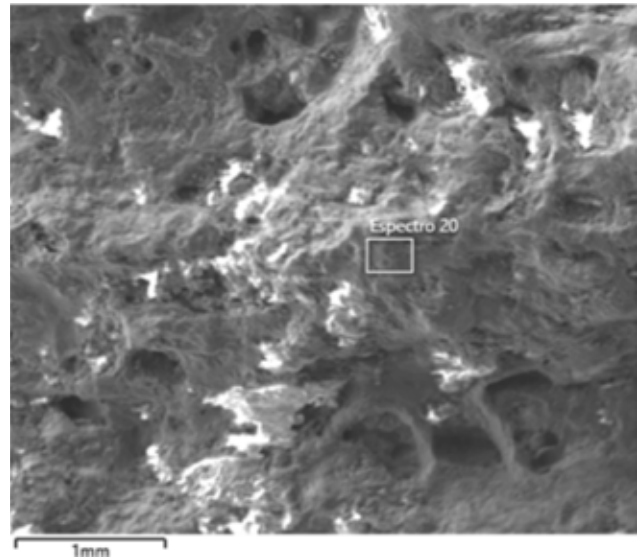
Figura 11. SEM X50 en superficie de fractura zona C (propagación subcrítica, Figura 9), (b) composición química en depósito oscuro.

La Figura 11 muestra (a X50) la superficie de fractura en zona C. Aquí estamos dentro de la zona (I) oscura, correspondiente a propagación subcrítica en servicio. Nótese los huecos en la superficie de fractura. Finalmente, los depósitos poliméricos en la zona roja "A" de iniciación fueron analizados en diversos sectores, ver Tabla 3.

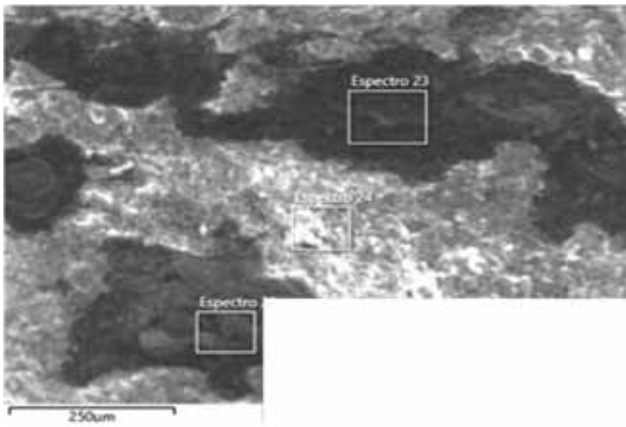
Figura 12. SEM X200, depósitos en zona iniciación A (Figura 9), composiciones químicas

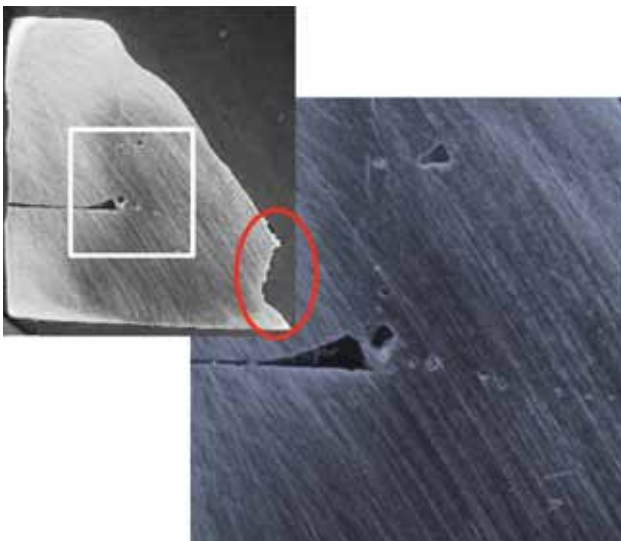
Figura 13. Cortes metalográficos y traza de la fractura en zona de propagación en servicio

del cordón de soldadura entre el refuerzo y el gasoducto, luego de pulido y ataque metalográfico con Nital 2%. La sección 1 es mostrada en Figura 13, previa a pulido en paño, se identifican defectos de soldadura (poros y rechupes) y la traza de la fractura que dio origen a la falla.

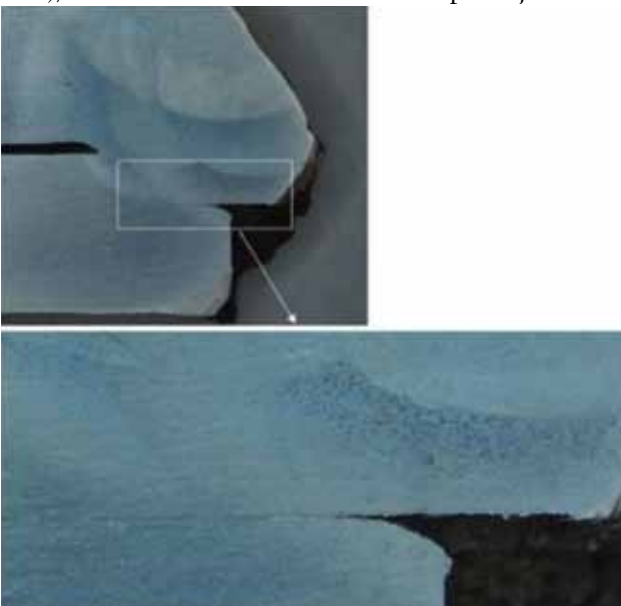
Figura 14 (a X7, b X20) sección 3. ZAC en ducto, fisura secundaria paralela a la chapa

La Figura 14.a muestra detalles de la sección 3. Aquí se aprecia que el espacio entre refuerzo y ducto, las diferentes pasadas entre cordones, y la zona afectada por el calor (ZAC) en el material del ducto. El tamaño de

grano en ambas ZAC (ducto y refuerzo) es grande. A mayor magnificación (Figura 14.b) se muestra la fisura secundaria en dirección horizontal en la figura propaga en forma paralela de la superficie del ducto, normal a la dirección global de la fractura. Esto indica una muy baja resistencia del material del ducto a la tracción en sentido del espesor.

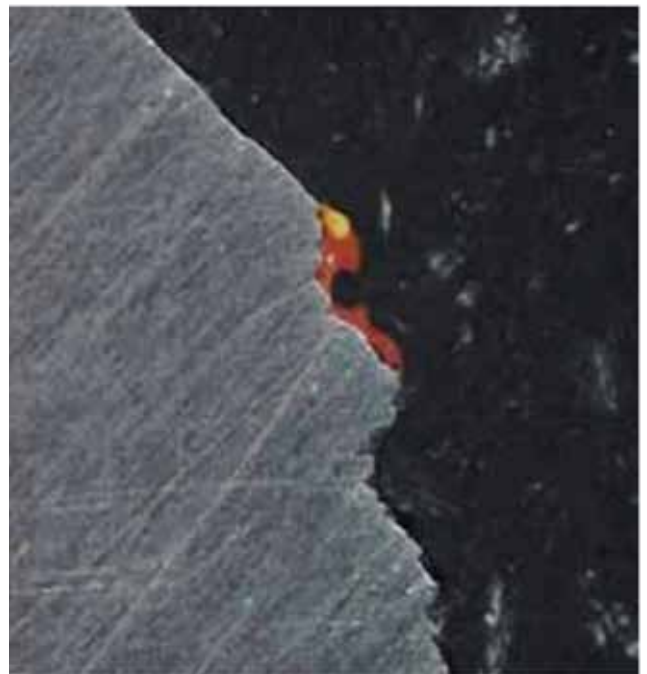
Figura 15. (X20) sección 2, defecto inicial con pintura roja, y traza de propagación en servicio

La Figura 15 (X20) muestra la sección 2 en la zona del defecto inicial, recubierto de la pintura roja. El espesor del recubrimiento permite inferir que el defecto preexistente en 2015 era de naturaleza volumétrica, del cual pudo haber sido originalmente la socavadura no identificada en las placas radiográficas, que luego se fue ensanchando por un proceso de picado. La Figura 16 (a, X100) muestra la traza en la parte más cercana al talón, se aprecia la microestructura de ZAC. La Figura 16 (b,c, X100) muestra detalles del picado, en la traza ya fuera de la ZAC pero aún dentro de la zona roja.

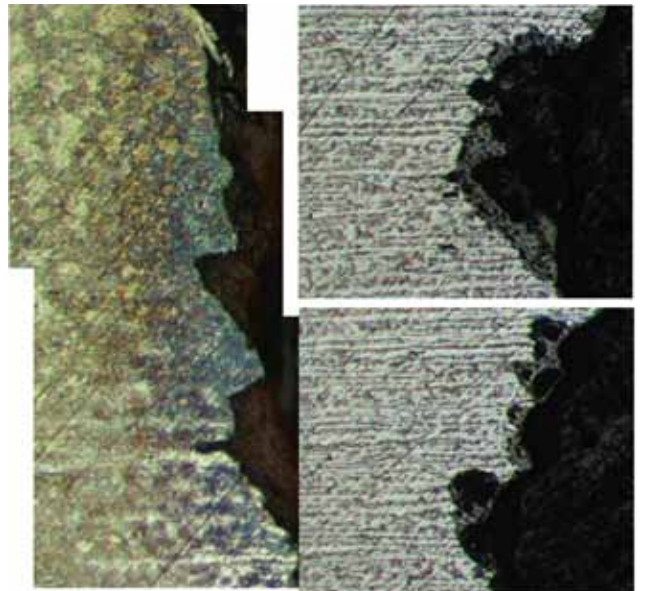
Figura 16. (a, X100) Traza en ZAC; (b, c, X100) picado en traza fuera de ZAC dentro de zona roja.

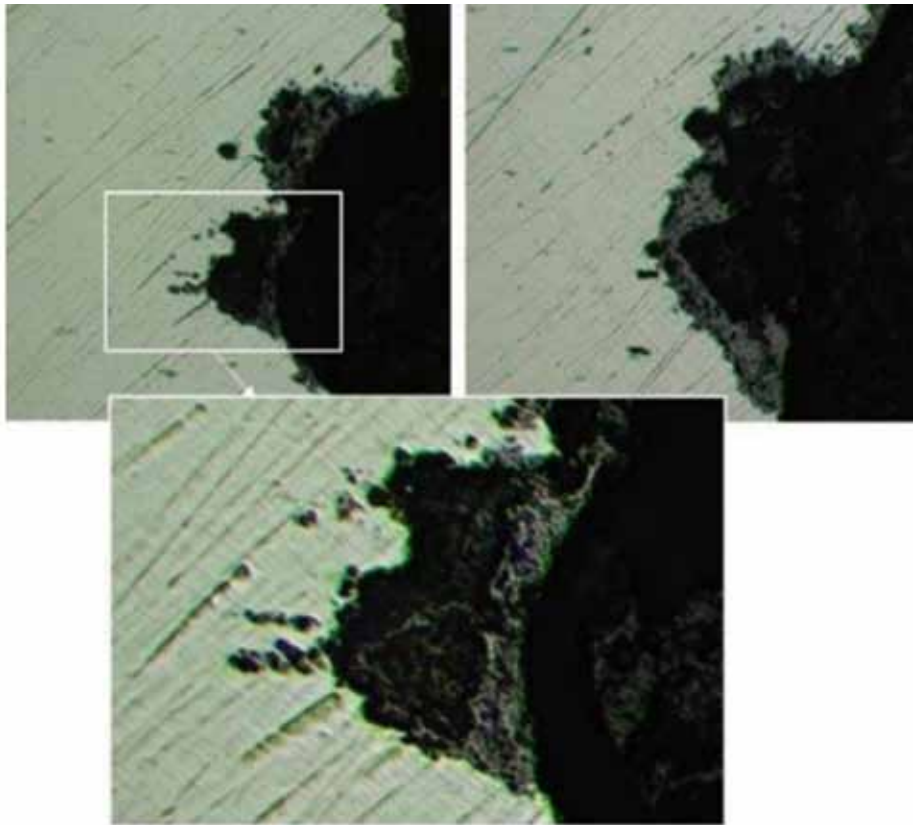
Figura 17. (a,b, 100) Picado en traza fuera de zona roja, dentro de zona recubierta por magnetita. (c, X200) Detalle anterior

La Figura 17 (a,b, X100) muestra detalles del picado, en la traza ya fuera de la zona roja, pero aún dentro de la zona de propagación en servicio (recubierta por magnetita). Se verificó que en ningún caso hay microfisuras asociadas a

los poros, ver detalle en Figura 17c (X200). La Figura 18 (a,b, X200) muestra detalles del picado, en otras zonas de la traza dentro de la propagación en servicio.

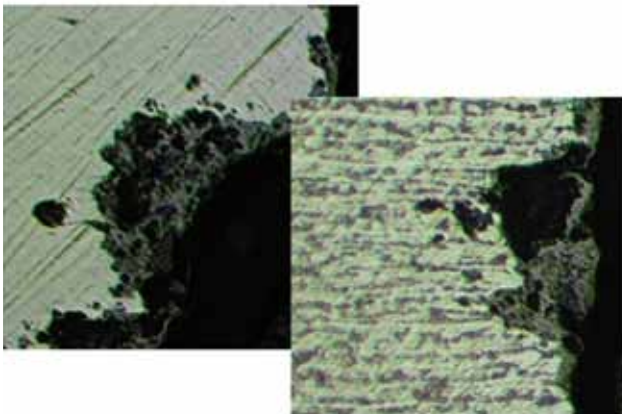
Figura 18. (a,b, X200) Detalles del picado, en traza dentro de la propagación en servicio

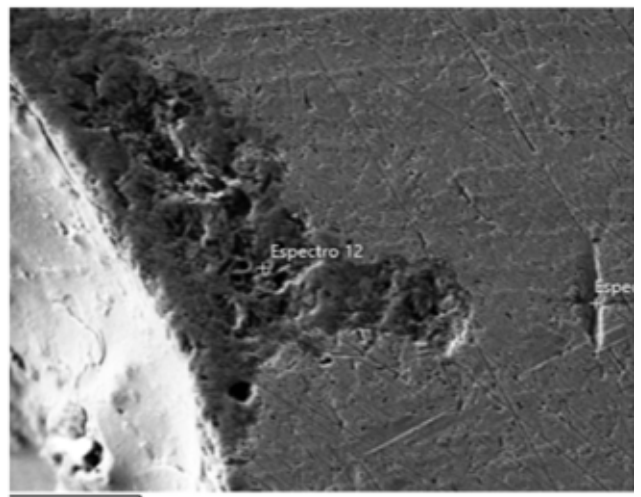
Figura 19. Zona evaluada con microsonda EDS en el interior de un pit.

Los análisis químicos con microsonda EDS de la Figura 19 indican que en el interior del pit (picado) analizado, dentro de la zona con pintura roja, hay concentraciones de Zn, Pb y Cr compatibles con revestimientos anticorrosivos. El recubrimiento negro es compatible con óxidos de hierro (espectro 12) dentro del cual se observan inclusiones, y el material base corresponde con la especificación.

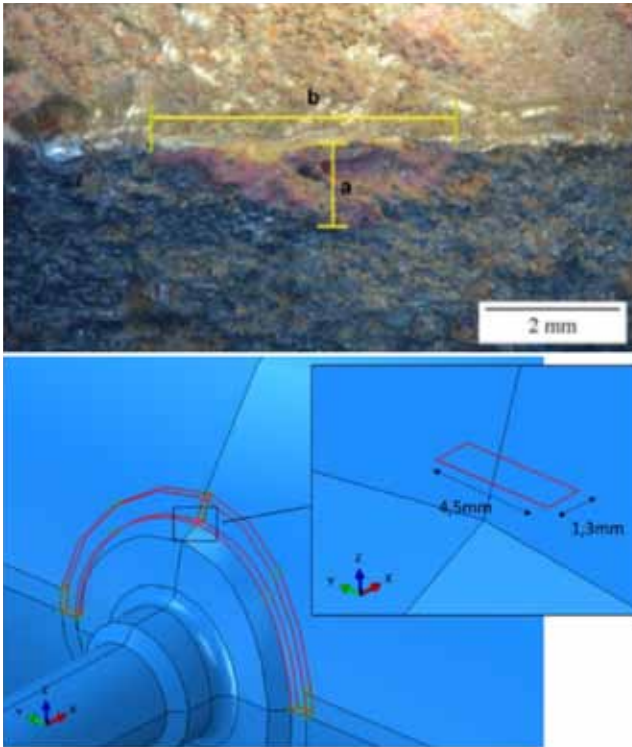
Figura 21. Dimensiones del defecto inicial: a = 1.3 mm, b = 4.5 mm

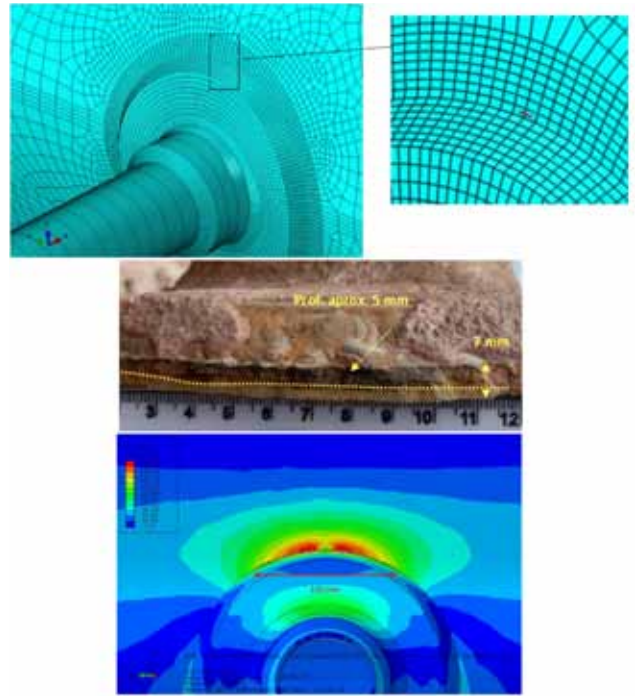
- Modelo mecánico de la propagación lenta estable del daño en servicio, a partir del defecto inicial de soldadura hasta que la fisura alcanzo su tamaño crítico (indicado en Figura 9); Defecto inicial: profundidad $a = 1,3$ mm, longitud superficial $b = 4,5$ mm
- Modelo mecánico de la propagación rápida de la fractura final, a partir de la fisura indicada en Figura 5: $a = 5$ mm, $b = 100$ mm

Figura 22. Dimensiones del defecto final: a = 5 mm, b = 125 mm

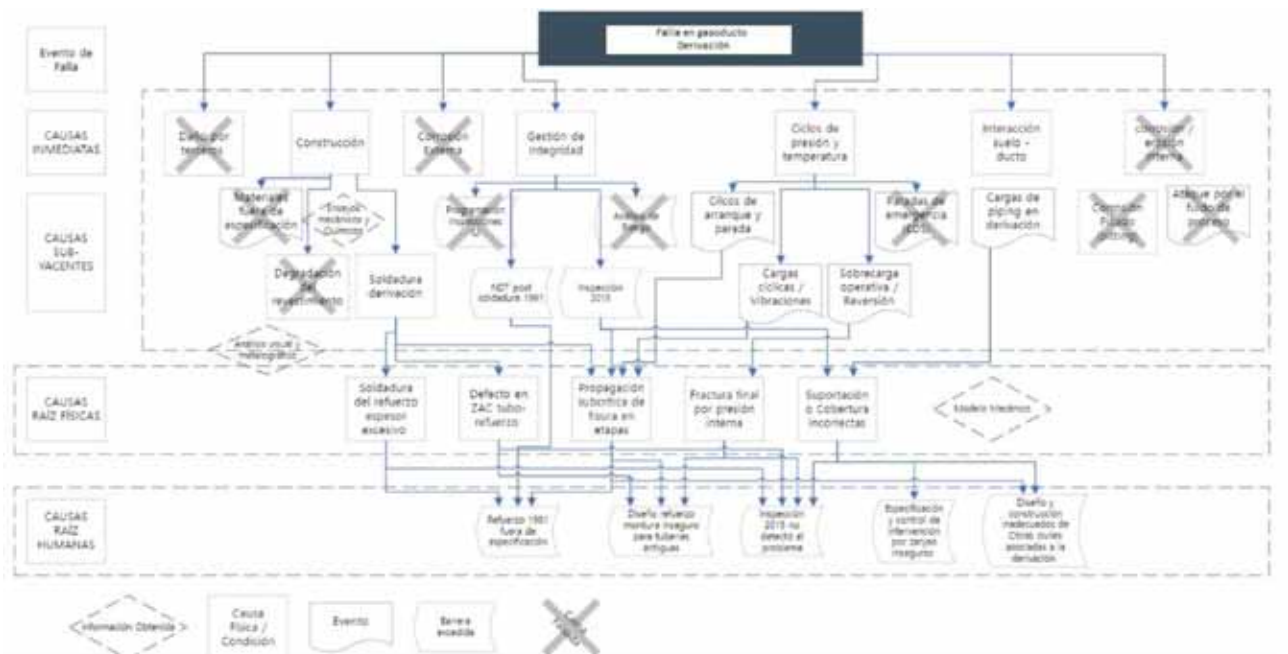
Figura 23. Árbol de causa-efecto. Se indican causas inmediatas y causas raíz, confirmadas con evidencia experimental.

Con la información disponible y los resultados de los estudios de laboratorio, y de acuerdo con los procedimientos definidos en API RP 585 [6, 7], se construyó el árbol de causa-efecto, que se incluye como Figura 23. En la parte superior del árbol se definió el evento de falla, y en cada fila por debajo se definieron todas las causas inmediatas posibles. Filas subsiguientes indican causas subyacentes, causas raíz físicas, y causas raíz humanas. El tipo de causa (condiciones, eventos, barreras excedidas) es indicado por diferentes recuadros, según se indica en la parte inferior de la figura. Las causas que han podido ser falsadas se tachan con una X, la información relevante que permitió la falsación se indica en azul. Las causas raíz deben ser consideradas como probables.
