PETROTECNIA

Revista del Instituto Argentino del Petróleo y del Gas | ISSN 0031-6598 - AÑO LXIV - 3 | 2024

18 RIDA: Evolución de la frecuencia de falla en el período 2009-2023 en ductos de Argentina

- 58** **Análisis de falla y causa raíz. Rotura de derivación**
Este trabajo tiene por objeto el desarrollo de los análisis experimentales y modelos necesarios para la determinación de la causa raíz de una falla en servicio y propone recomendaciones para prevenir fallas en derivaciones futuras.
Por Matías Vigliano (TGN), Jose Luis Otegui (Aconcagua Ingeniería) y Ricardo Ramos (Aconcagua Ingeniería).

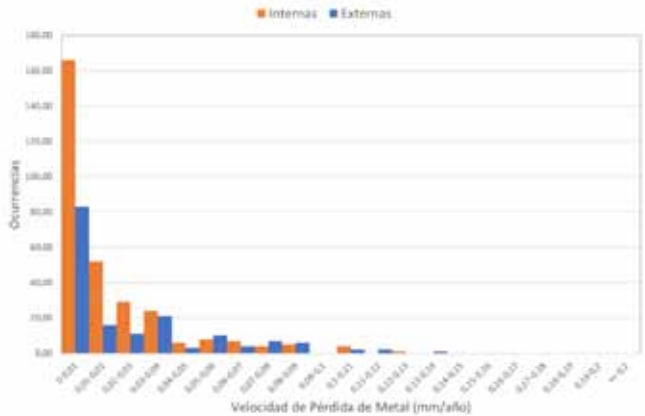
Figura 14. Resultados de los emparejamientos aplicando la metodología planteada.

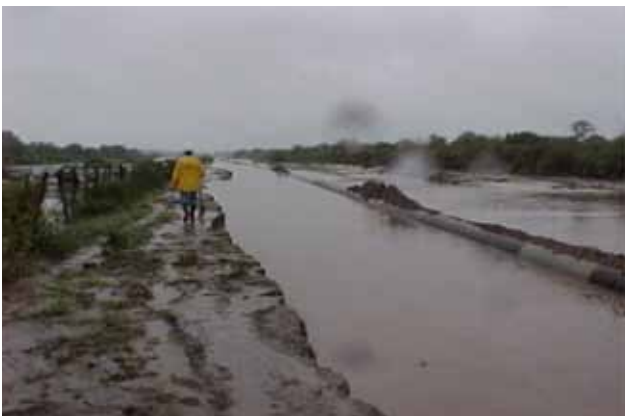
Figura 7. Fuga del río por la pista con el ducto sometido a la corriente de agua y a la flotación

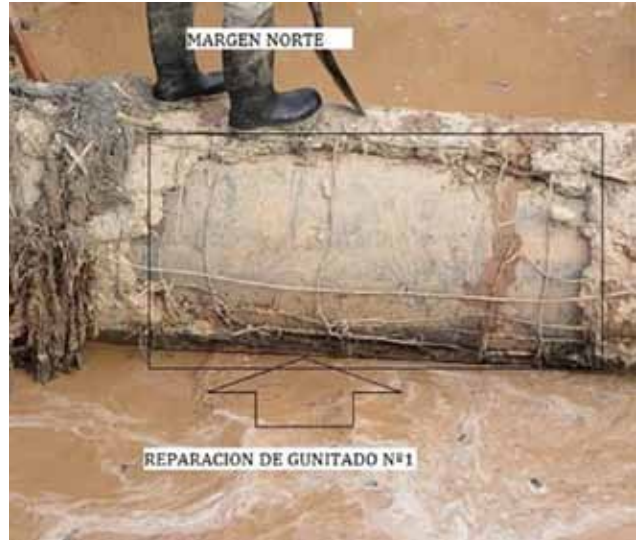
Figura 8. Daños en el contrapesado de hormigón por impacto de rocas por acarreo de fondo

dentro de la corriente que eventualmente pueden impactar en una cañería expuesta (ver Figuras 8 y 9). Los detritos se materializan como grandes rocas, marañas de troncos y ramas, o cualquier otro objeto capaz de ser transportado en una corriente de agua. Influyen las altas velocidades del agua y el aumento de la densidad del flujo (barro) que hace que floten grandes rocas.

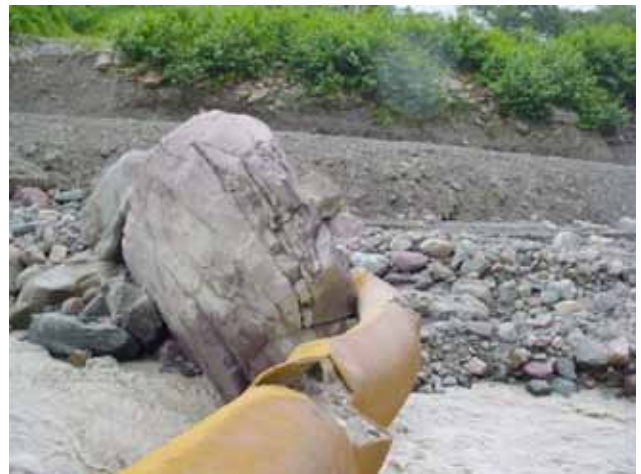
Figura 9. Impacto de rocas transportada por el flujo de barro en un bypass expuesto

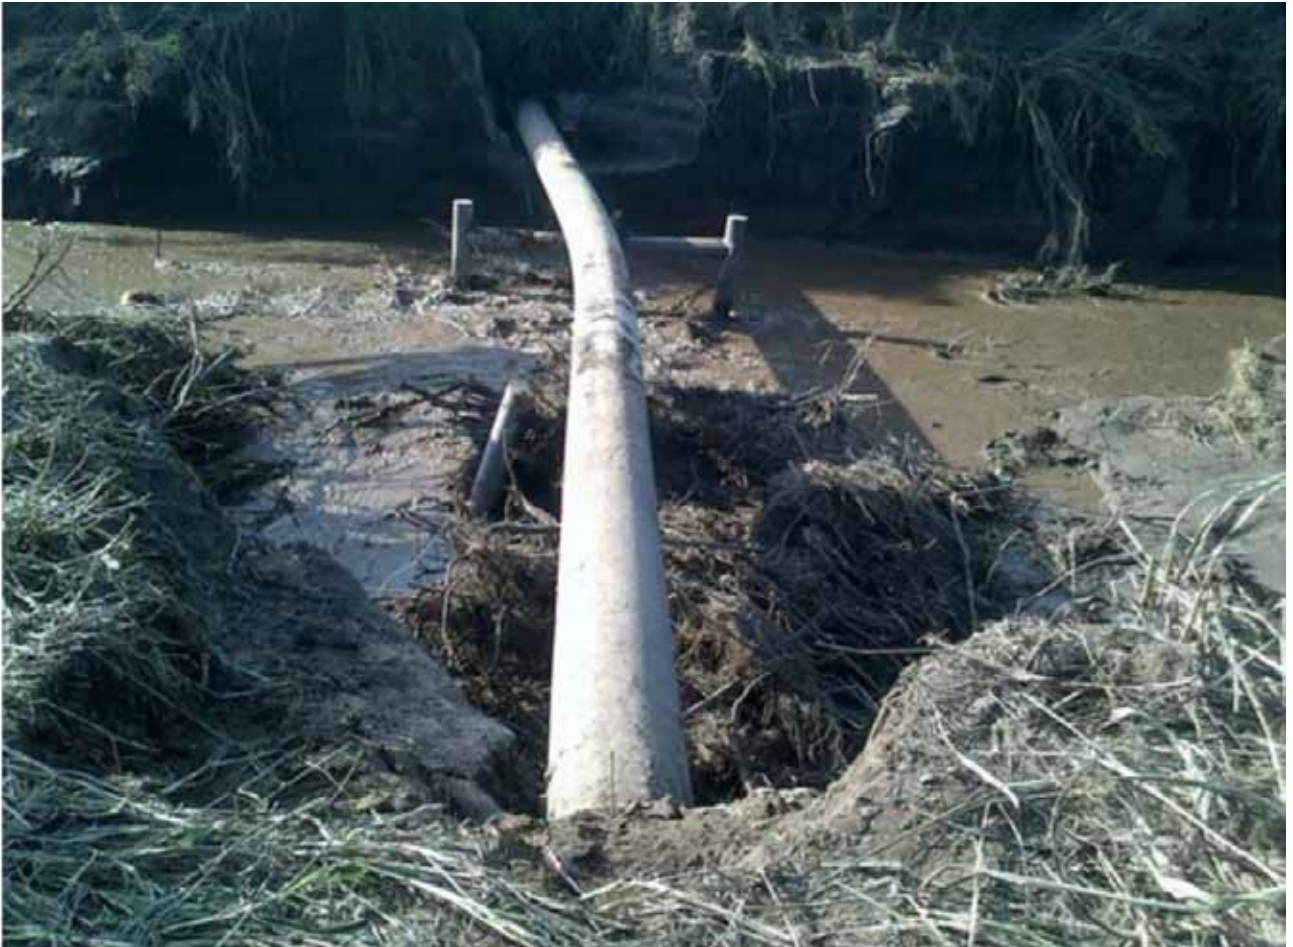
Figura 10. Flexión por arrastre en una cañería expuesta

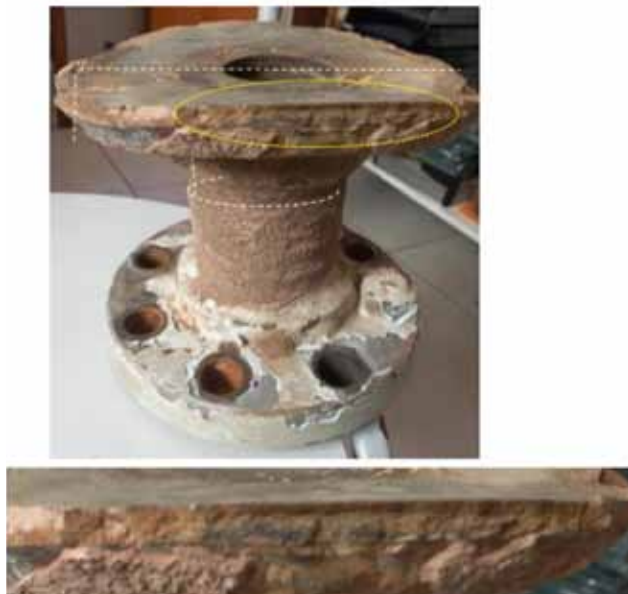
Figura 5. Pieza F, acometida de la derivación. En líneas blancas primeros cortes realizados, detalle de zona de probable iniciación

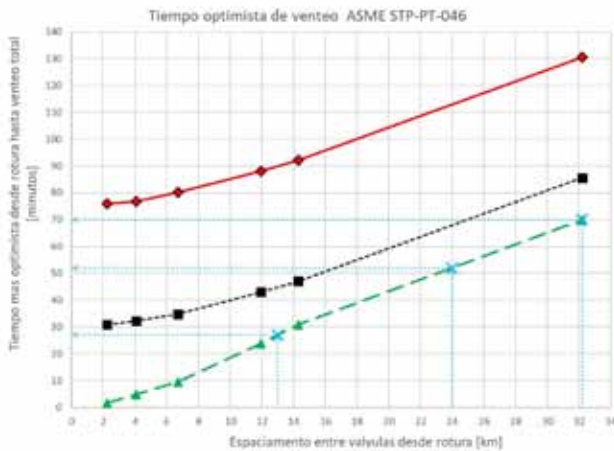
Figura 3. Tiempo optimista de venteo para diversos espaciamientos entre válvulas y tipo de accionamientos.

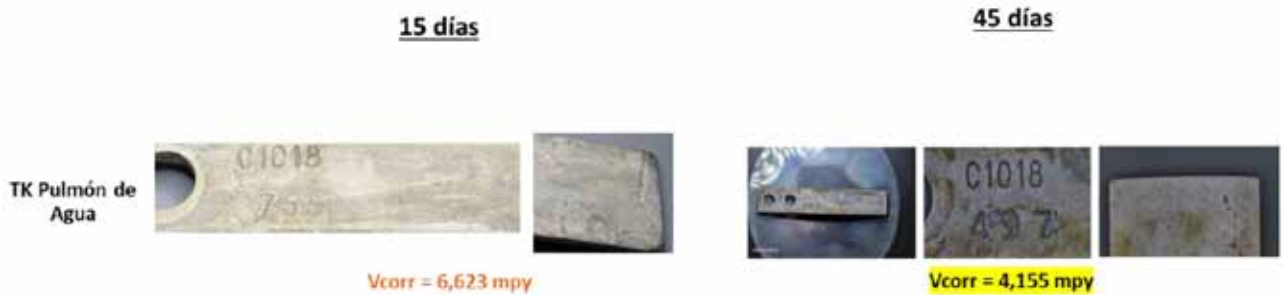
Figura 23. Velocidad de corrosión observada a lo largo del piloto.
