# Identificación y mitigación de la corrosión por nucleación en hidrocarburos líquidos

Por **Osvaldo Heredia Cancino** (ENAP)

Este trabajo fue seleccionado en el 7.º Congreso Latinoamericano y del Caribe de Refinación.

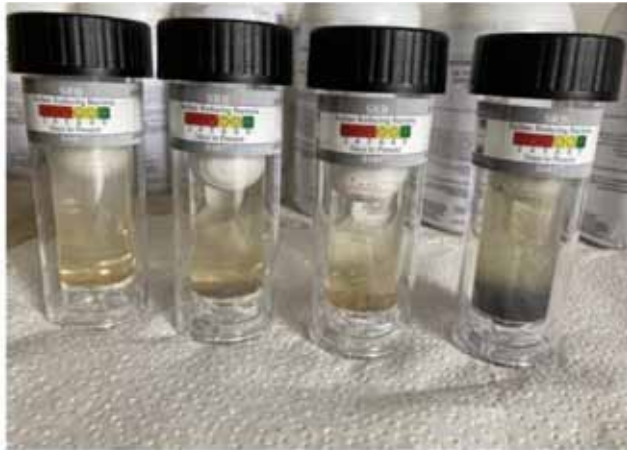
Figura 6. Efecto cambio de temperatura y nucleación de microgotas de agua.

Las muestras en orden F1, F130, F142 y F143

rio en Tombal sobre el tope de la E14 donde se identificó presencial de corrosión por ataque microbiológico. En abril (abril 2022), junto con él envió de muestras a Tombal, se realizaron pruebas de campo de confirmando de presencia de bacterias sulfo-reductoras en el circuito.

El resultado fue positivo para el top de la E14, agua del F143.

- F1 – Negativo (8 días)
- F130 – Moderado (5 días)
- F142 – Negativo (8 días)
- F143 – Elevado (1 día)

Bacterias sulfo-reductoras: Se detecta la presencia de estas bacterias, que causan corrosión y deposición en el F143, favorecidas por el ácido butílico. Estas pueden ser mitigadas mediante aditivos químicos biocidas o control de agente ácido.

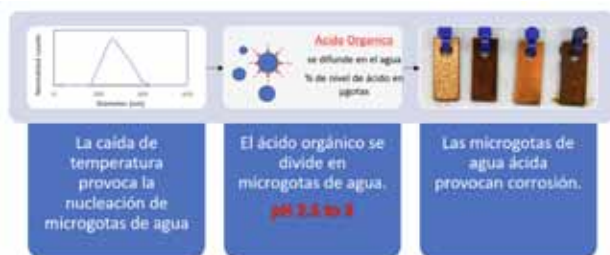
Figura 6. T: Efecto cambio de temperatura y nucleación de microgotas de agua.

Finalmente en laboratorios de Veolia, se simularon condiciones de nucleación con nafta húmeda y ácidos orgánicos, observando tasas de corrosión superiores a 23 mpy. Se evaluaron inhibidores, destacando que los solubles en hidrocarburos fueron más efectivos.

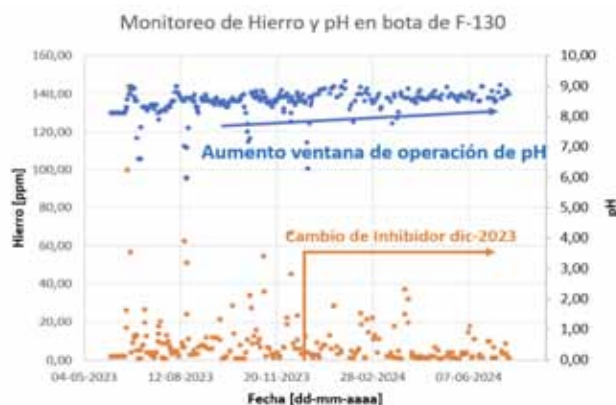
Figura 7. Efecto del cambio de temperatura y nucleación de microgotas de agua.

Gráfica a continuación, corresponde a sensores en circuitos de descarga de HC del F-130, en el ramal de succión de las J-124's. El monitoreo de espesores mostró una reducción en la velocidad de corrosión de 2.3 mm/año (2021) a 0.15 mm/año (2024), extendiendo la vida útil estimada a más de 19 años.

Se reemplazó el inhibidor por uno filmico con acción dual (fase acuosa e hidrocarburo) y se ajustó el control de pH de 5.5–6.5 a 7.5–8.5, mejorando la separación de microgotas.
