Análisis de falla y causa raíz. Rotura en derivación

Por **Matias Vigliano** (TGN), **Jose Luis Otegui** (Aconcagua Ingeniería) y **Ricardo Ramos** (Aconcagua Ingeniería).

Este trabajo tiene por objeto el desarrollo de los análisis experimentales y modelos necesarios para la determinación de la causa raíz de una falla en servicio y propone recomendaciones para prevenir fallas en derivaciones futuras.

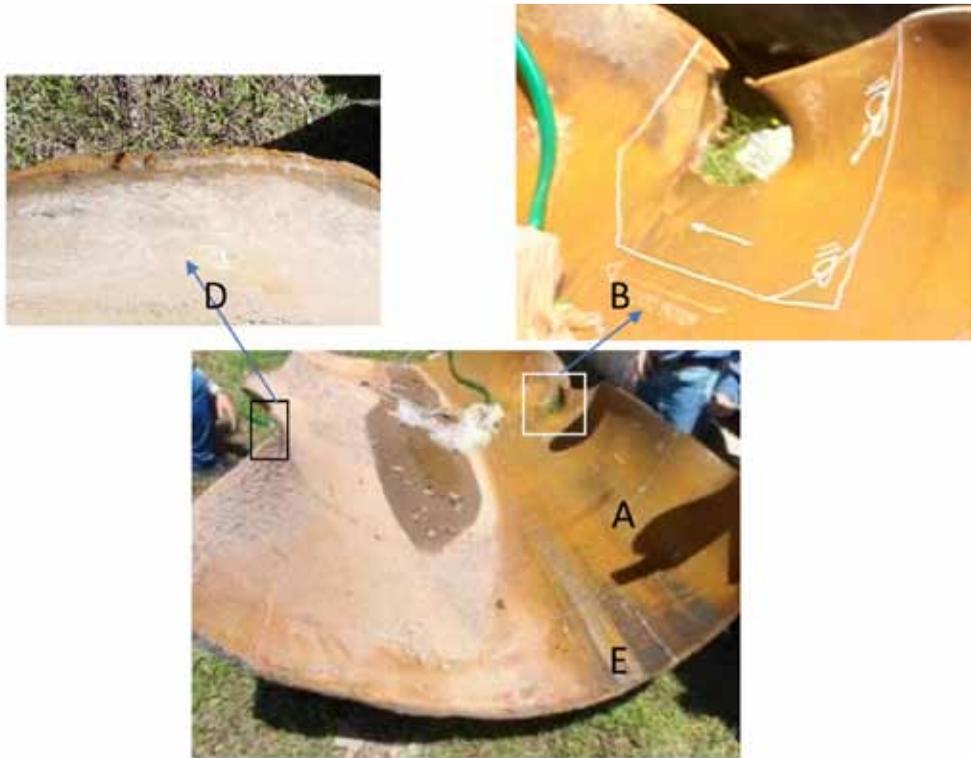
Figura 4. Piezas seleccionadas: B y D incluyen probable iniciación de la falla, A y E para ensayos mecánicos y análisis de corrosión interna.

B y D: zonas que incluyen la zona de probable iniciación de la falla, inicialmente unidas a la derivación.

A y E para ensayos mecánicos de metal base de ducto y análisis de corrosión interna. C: unión entre soldaduras (Figura 5).

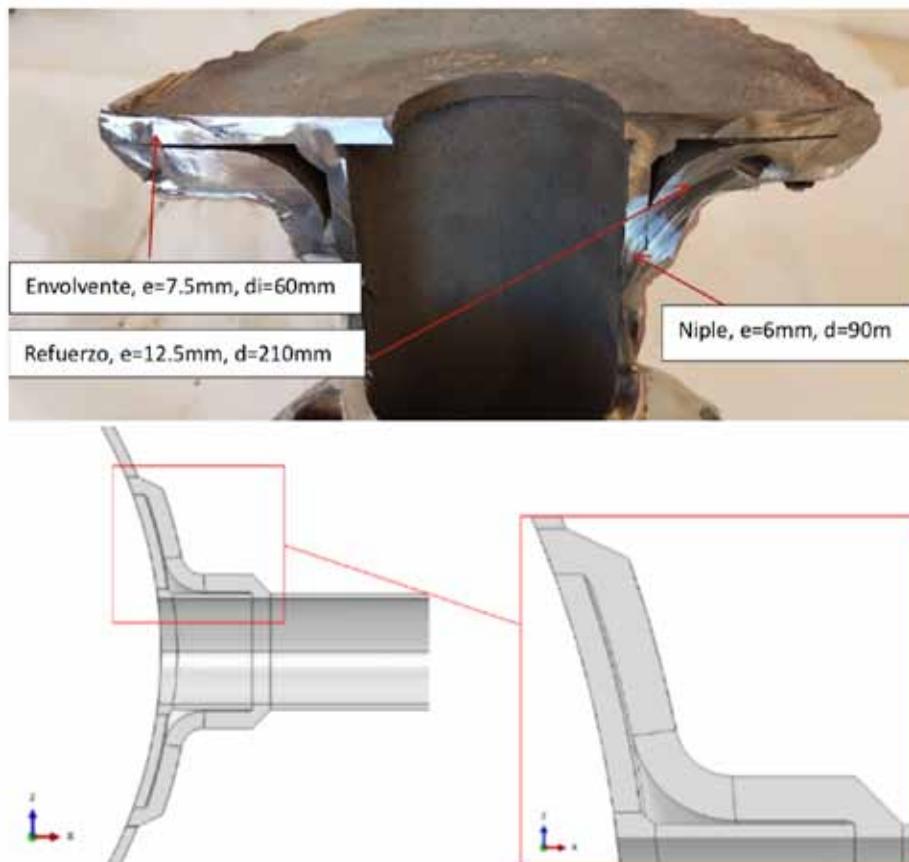
Figura 20. Geometría y dimensiones de la derivación

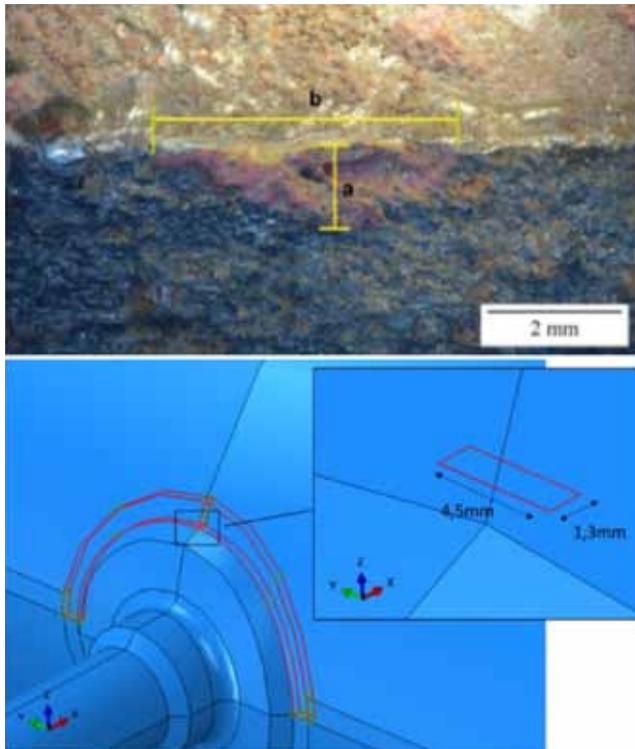
- Modelo mecánico de la propagación lenta estable del daño en servicio, a partir del defecto inicial de soldadura hasta que la fisura alcanzo su tamaño crítico (indicado en Figura 9); Defecto inicial: profundidad $a = 1,3$ mm, longitud superficial $b = 4,5$ mm
- Modelo mecánico de la propagación rápida de la fractura final, a partir de la fisura indicada en Figura 5: $a = 5$ mm, $b = 100$ mm

Figura 21. Dimensiones del defecto inicial: a = 1.3 mm, b = 4.5 mm

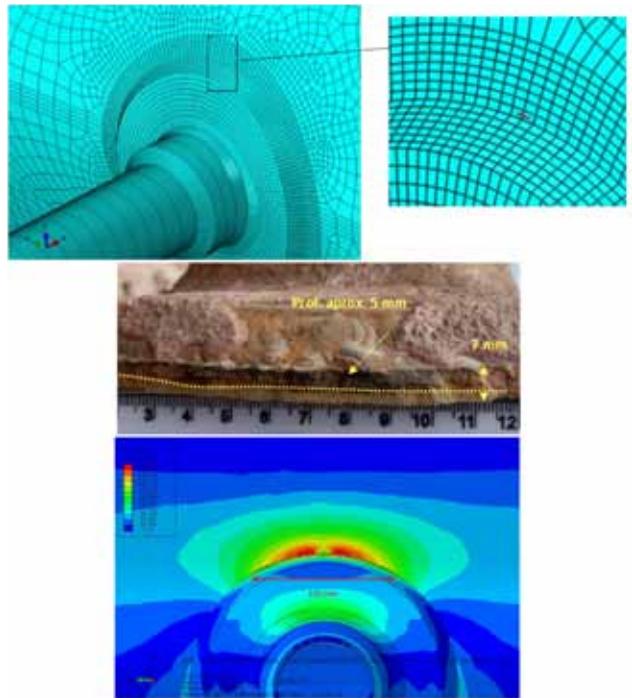
Figura 22. Dimensiones del defecto final: a = 5 mm, b = 125 mm
