Análisis de falla y causa raíz. Rotura en derivación

Por **Matias Vigliano** (TGN), **Jose Luis Otegui** (Aconcagua Ingeniería) y **Ricardo Ramos** (Aconcagua Ingeniería).

Este trabajo tiene por objeto el desarrollo de los análisis experimentales y modelos necesarios para la determinación de la causa raíz de una falla en servicio y propone recomendaciones para prevenir fallas en derivaciones futuras.

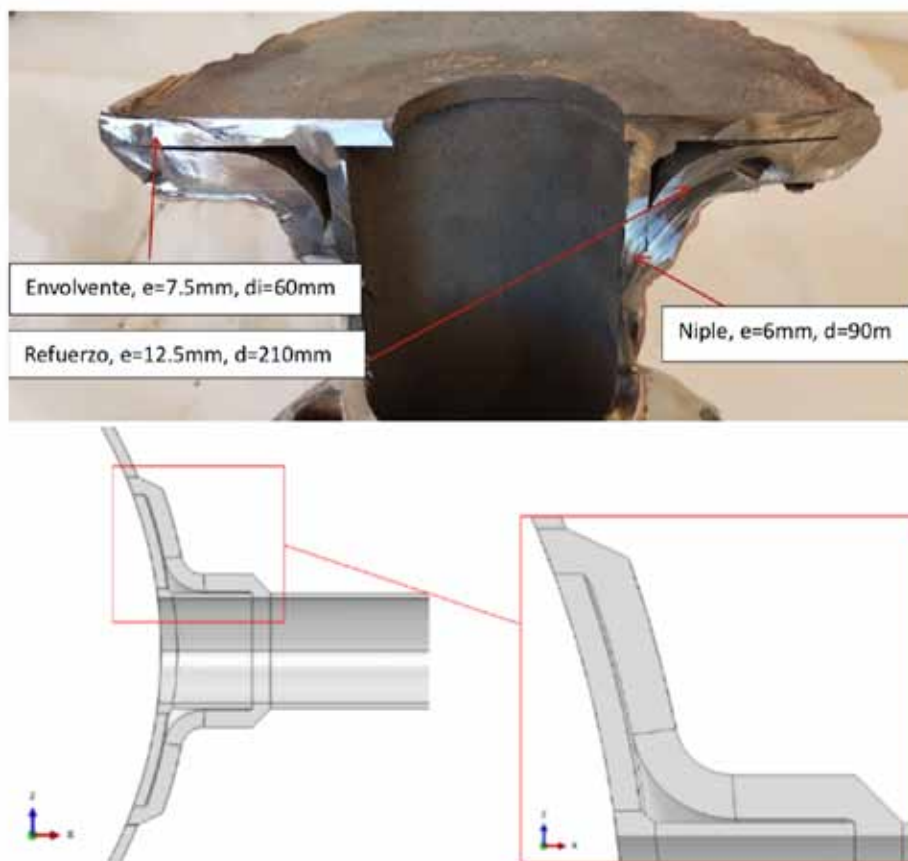
Figura 20. Geometría y dimensiones de la derivación

Se utilizó el método de elementos finitos (FEM) para el modelado de las condiciones de propagación de fisura y falla final, utilizando el programa Abaqus y la metodología XFEM. Las condiciones geométricas de borde usadas en los modelos se indican en la Figura 20, 21 y 22. Se realizaron dos modelos:
