Estudio sobre la aplicación del método de evaluación directa de corrosión externa (EDCE/ECDA) en líneas de transmisión CGP/CGS (2010-2023)

Este trabajo fue seleccionado ganador del Concurso de Jóvenes Profesionales en el 5° Congreso de Integridad y Corrosión en la Industria del Oil and Gas del año 2024.

Por **Juan M. Cerzón, Matías Pirotti y Alejandro Lorenzo** (Camuzzi).

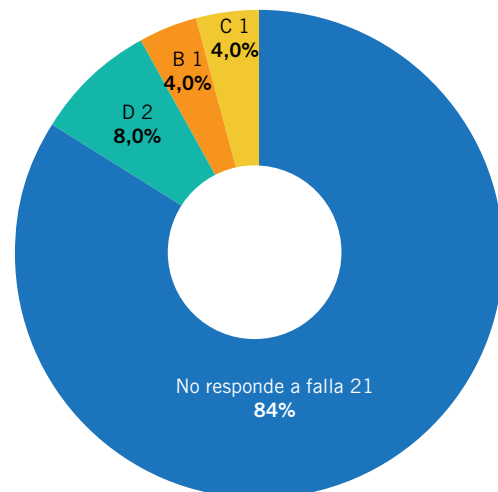
Pozos por ECDA en caños con revestimiento G1, G2 y G3

Pozos por ECD en caños con revestimiento G1, G2 y G3

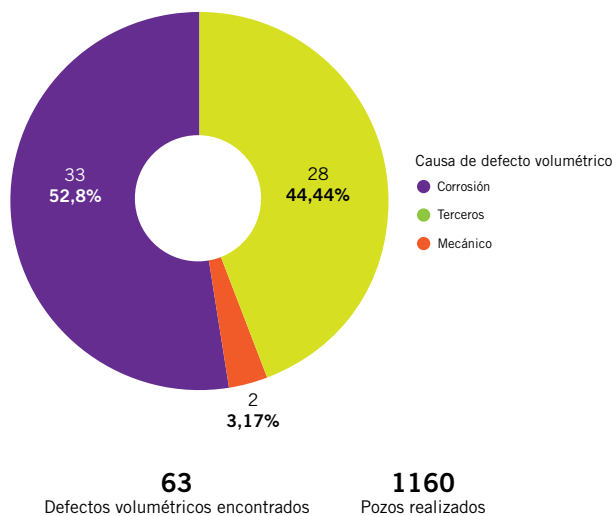
Ahora se analizan los casos en que se encontraron defectos volumétricos en la cañería. En total, sobre el total de 1160 pozos totales, se encontraron 63 defectos volumétricos. A continuación, se muestran las causas de los defectos encontrados:

$$\text{Índice de hallazgos}_{\text{Defectos vol}} = \frac{63}{1160} \cdot 100 = 5.43\%$$

Analizando las causas de todos los defectos volumétricos encontrados, se aprecia que prácticamente la mitad de los mismos son por fenómenos corrosivos en la superficie externa del caño. Se recuerda que el objetivo del método ECDA es controlar la amenaza por corrosión externa. También se puede apreciar que el método sirve para encontrar lugares donde hubo daño por terceros en la cañería ya que generalmente en esos casos se daña también el revestimiento, lo cual es detectado por las técnicas de inspección indirecta empleadas (CIS+DCVG).
